**TECHNIKATÖRTÉNETI  
ÖRÖKSÉG KALOTASZEGEN  
A GÓTIKA ÁRNYÉKÁBAN**

**ERDÉLYI MÚZEUM-EGYESÜLET  
Kolozsvár  
2011**

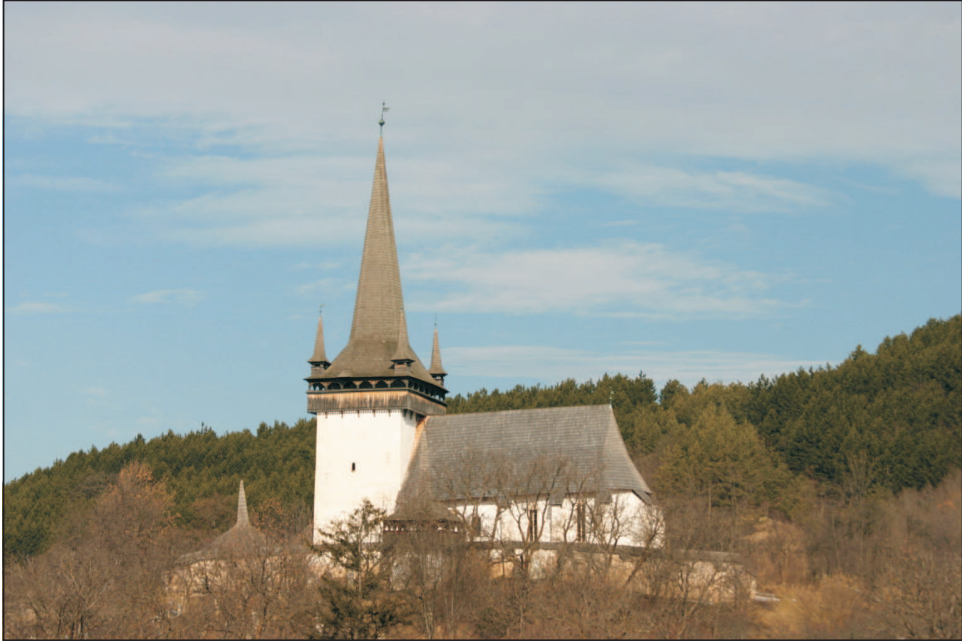
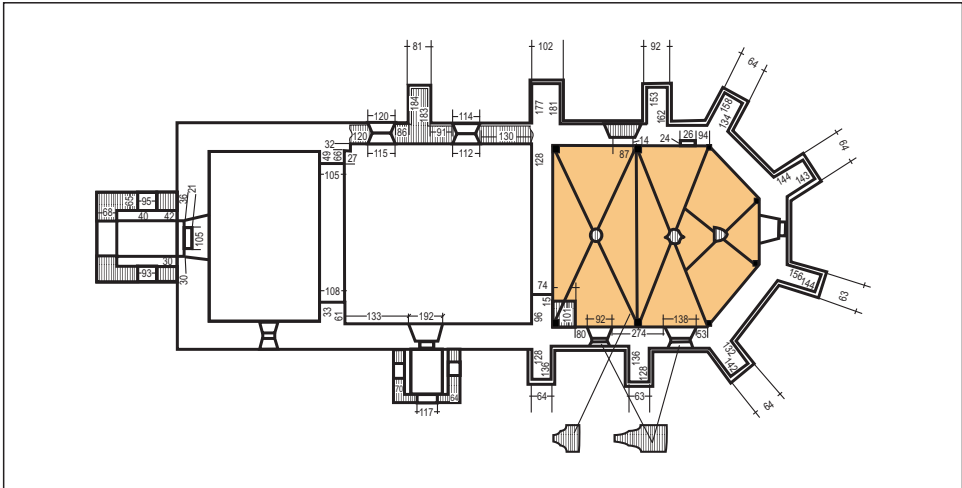
**3. ábra**

valkói torony különlegessége, egyedisége az, hogy szélessége megegyezik a templomhajó szélességével, és a torony alsó szintje nyitott a templomhajó felé, része a hajónak. A torony zömöksége

A magyarvalkói református templom és alaprajza

ellenére tökéletes harmóniában van a hajóval, melynek fehérre meszelt falfelületei, a fekete zsindeletű, az örökzöld erdőháttérre kirajzolódó épület teljesen egyedi látványt nyújt. A hajó és a szentély tetőborítása egységes, egy tetőgerinc vonul végig teljes hosszában (3. ábra).

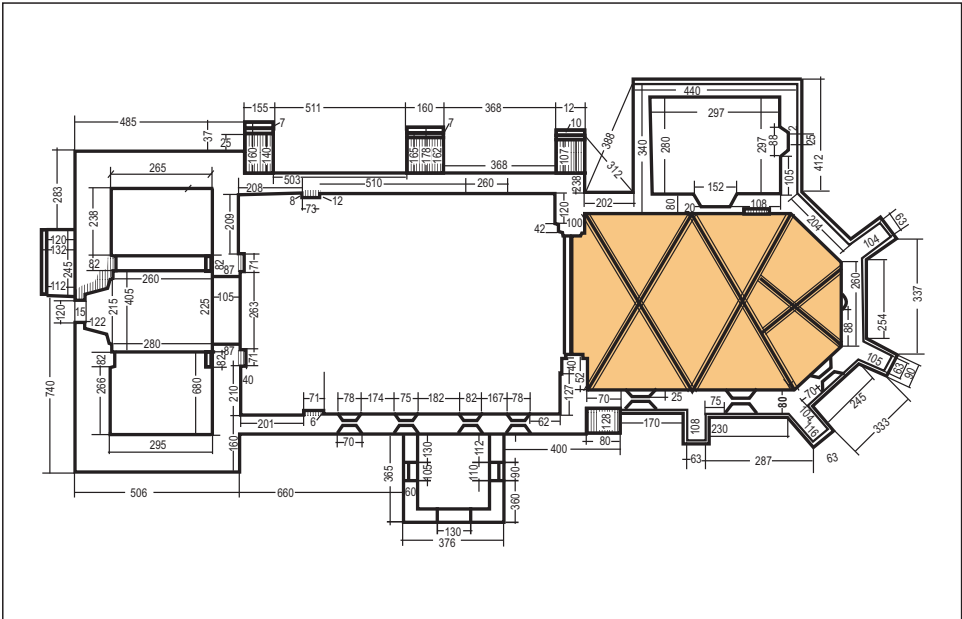
4. ábra

A magyargyerőmonostori református templom és alaprajza

A gyerőmonostori torony a kecsesség megtestesítője. Keskenyebb, mint a templomhajó, de különös harmóniával csatlakozik a hajóhoz. Alaprajzán is jól látható, hogy egykor ikertársa is létezett, ami földrengés áldozata lett. Kettős és hármastagolt gótikus ablakai későbbi eredetűek, Debreczeni László tervei alapján készültek a XX. század harmincas éveiben (4. ábra).

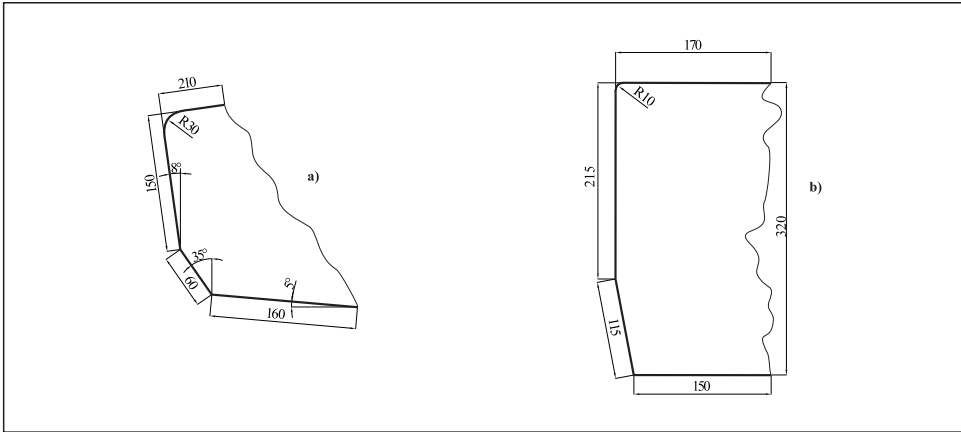
7. ábra

A magyarkiskapusi (a) és a nádasdaróci (b) templomajtó szarkövének profilozása

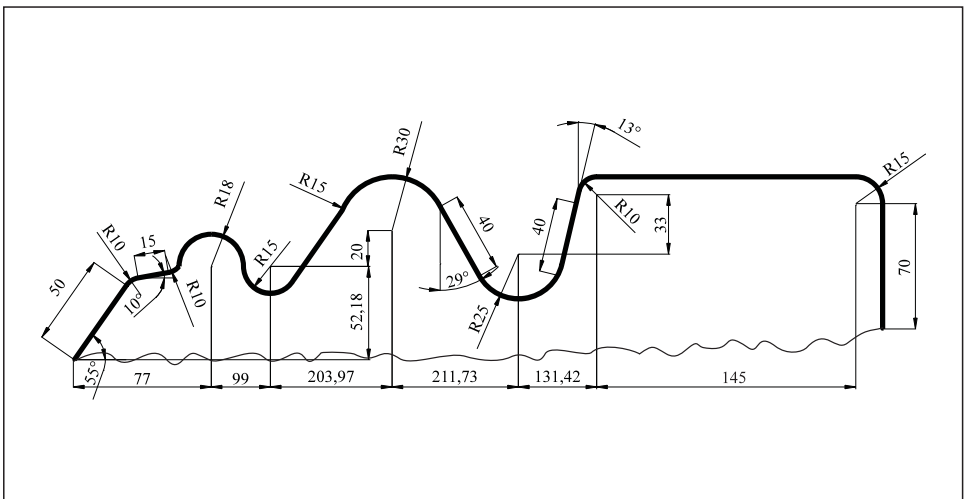
**9. ábra**

A bánffyhunyadi templomajtó keretének profilozása

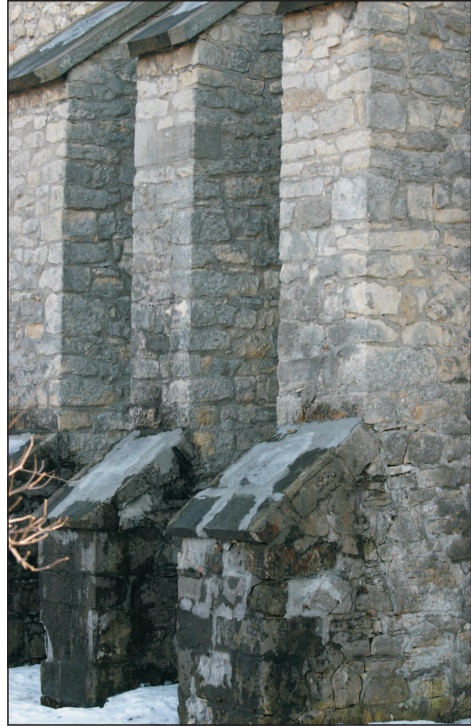
**10. ábra**  
Hármastámpillér a nádasdaróci templom északi falán

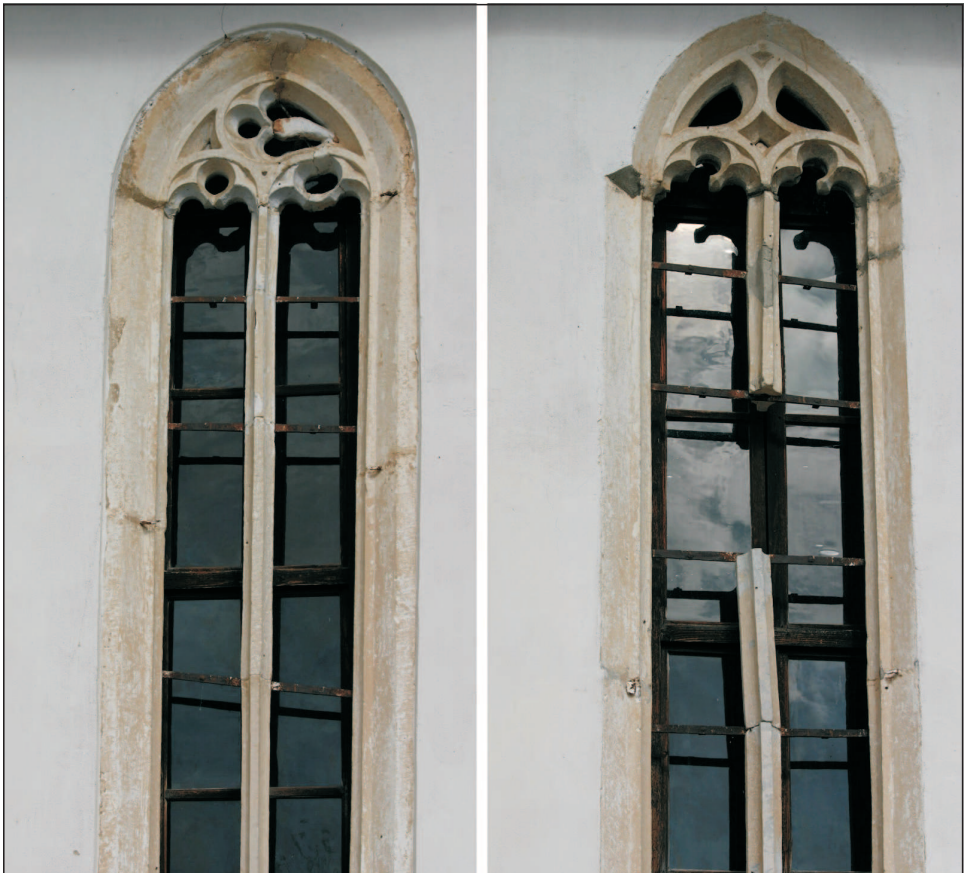
**12. ábra**

Magyarvalkó templomának gótikus ablakai

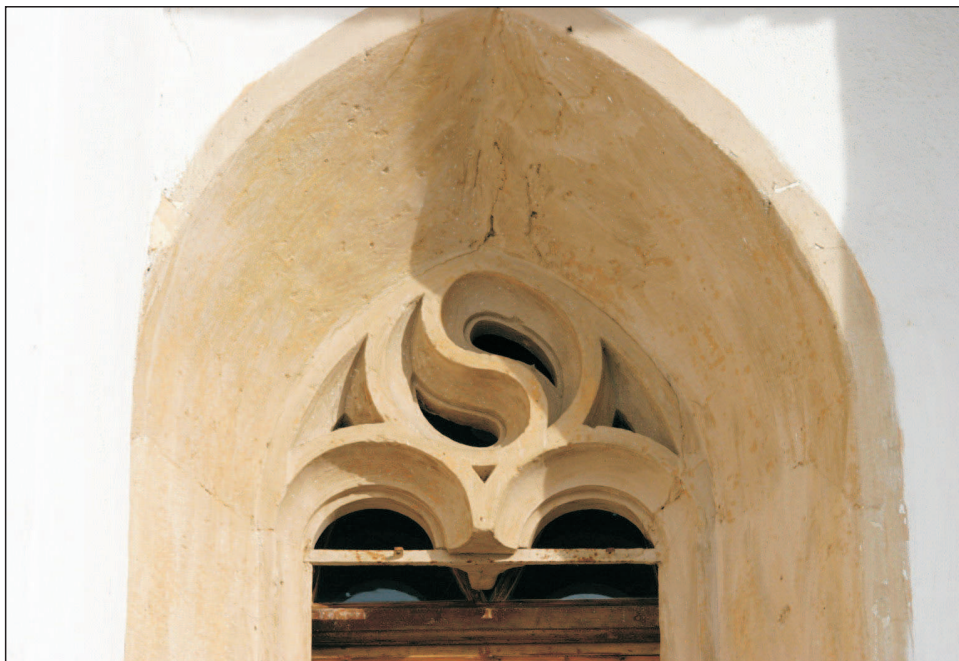
**13. ábra**

Lángoló alaptípusú mérműves ablak Magyargyerőmonostoron

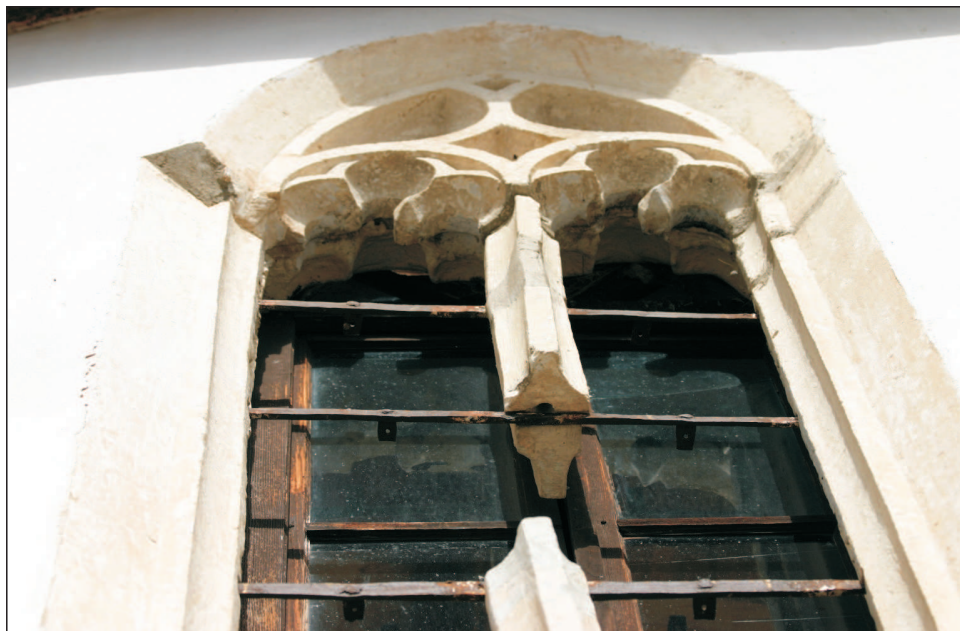
**14. ábra**  
Egyszer hornyolt profilú ablakornamentika

Amint az ábra is mutatja a kőből faragott tagolóelem egyszer hornyolt profilját a 14. ábra mutatja. A tagolóelemet több darabból faragták, az egyes darabokat vascsapokkal erősítették egymáshoz.

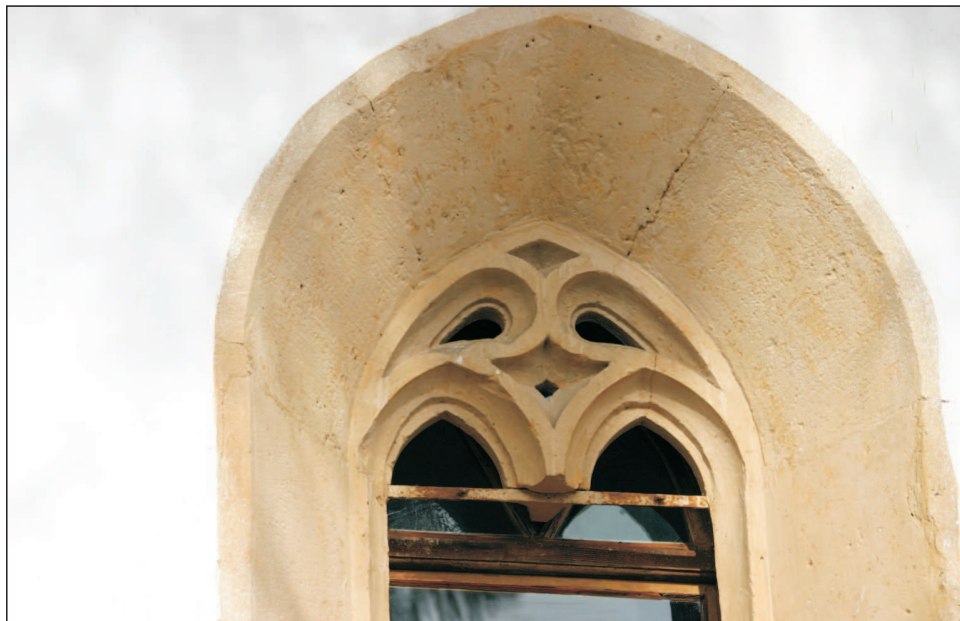
**15. ábra**  
Magyargyerőmonostori mérműves ablak

Magyargyerőmonostoron három mérműves ablak nyílik a templom déli falában (15. ábra). A három ablak három különböző mérműves díszítést tartalmaz. Ebből kettő azonos a valkói mintával. A harmadik viszont jellegzetesen lángoló típus. Mindhárom ablak esetében hiányzik az ablakosztó profilos

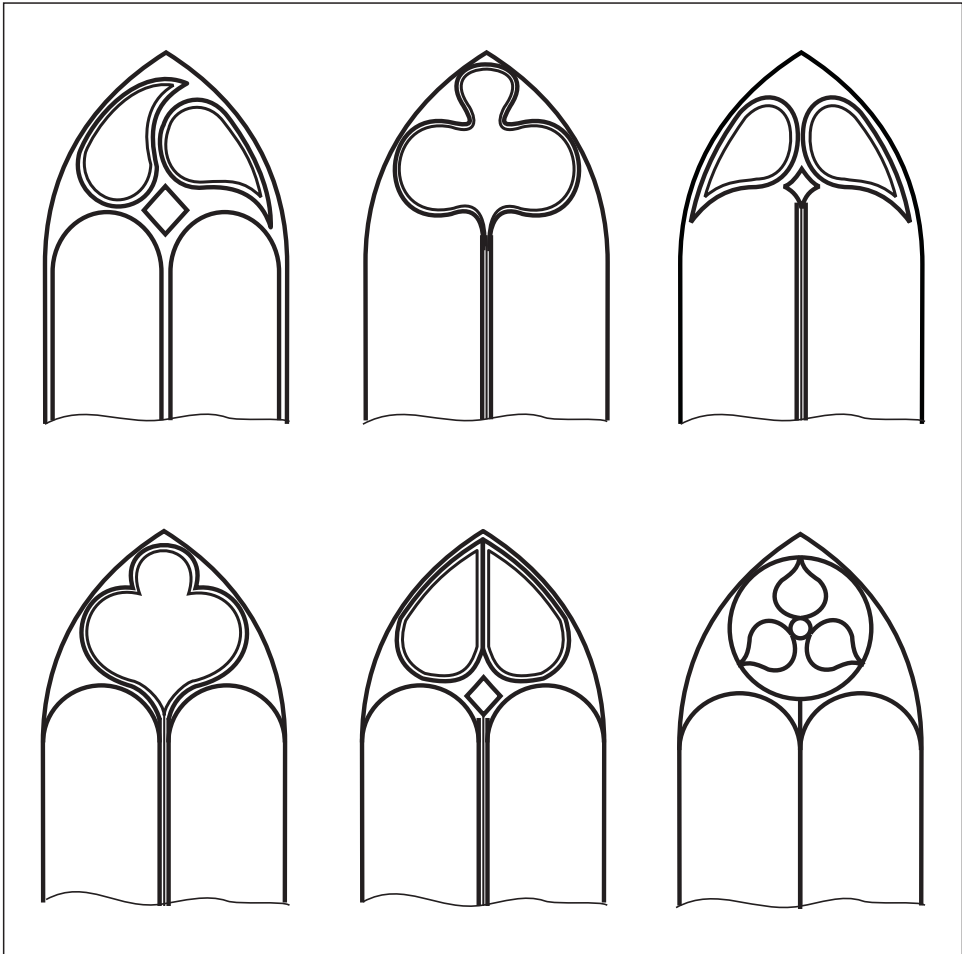
16. ábra

Mérműves ablakok a bánffyhunyadi templom déli falán

A bánffyhunyadi templomnak nyolc csúcsíves ablaka van, ebből három a déli falon, három a poligonális záródás négy tartópillére közötti falon, kettő az északi falon helyezkedik el. Méretük jóval nagyobb, mint a győrmonostori vagy a valkói ablakoké. A templom monumentális, látványos egyediséget sugároz

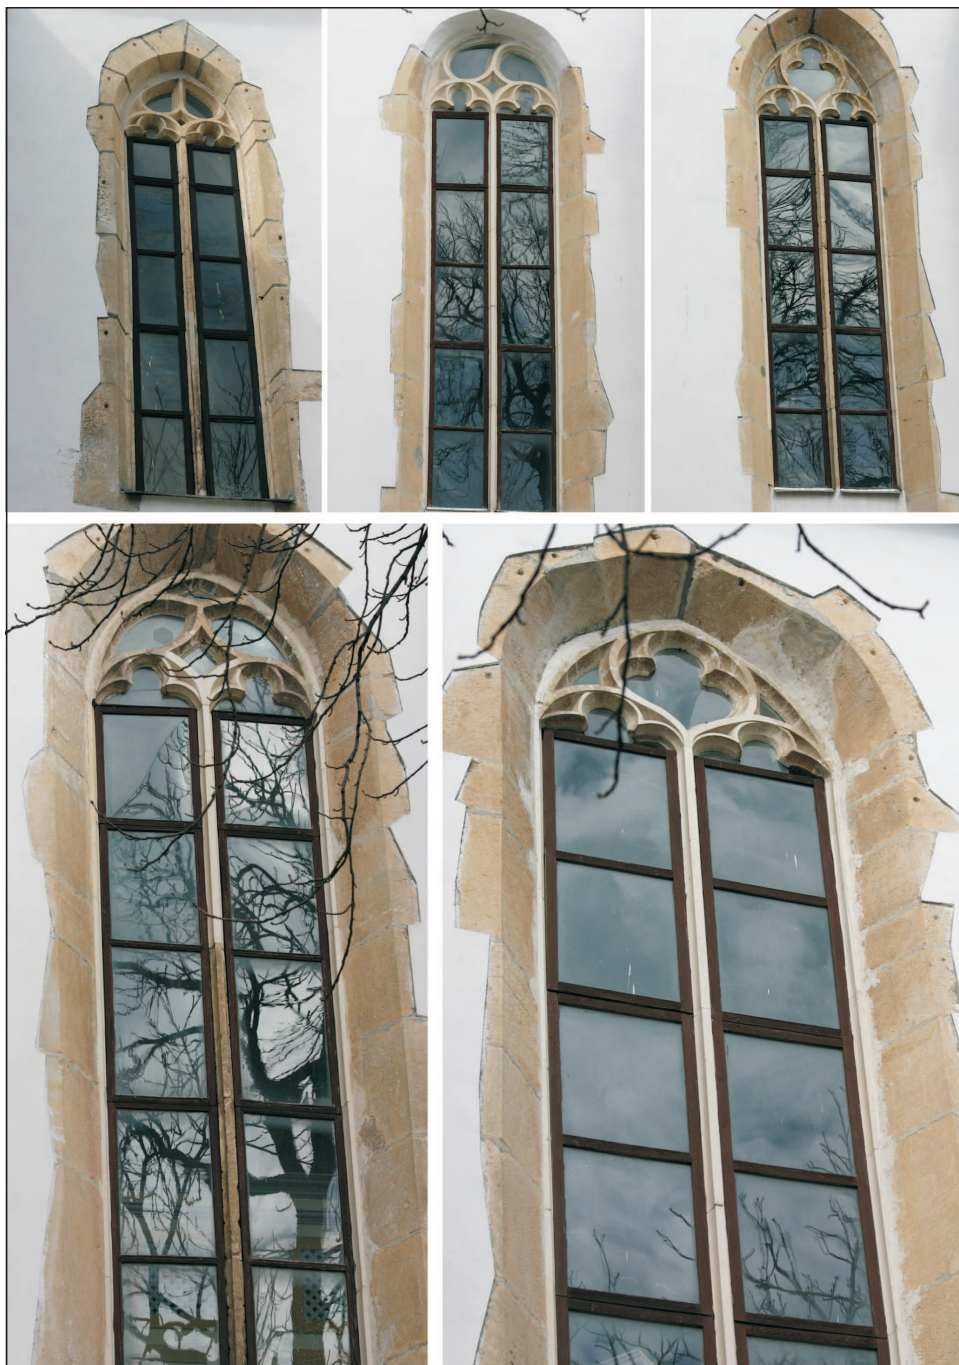
**17. ábra**

Áttört és áttörtetlen mérműves ablakdíszek a bánffyhunyadi templomon

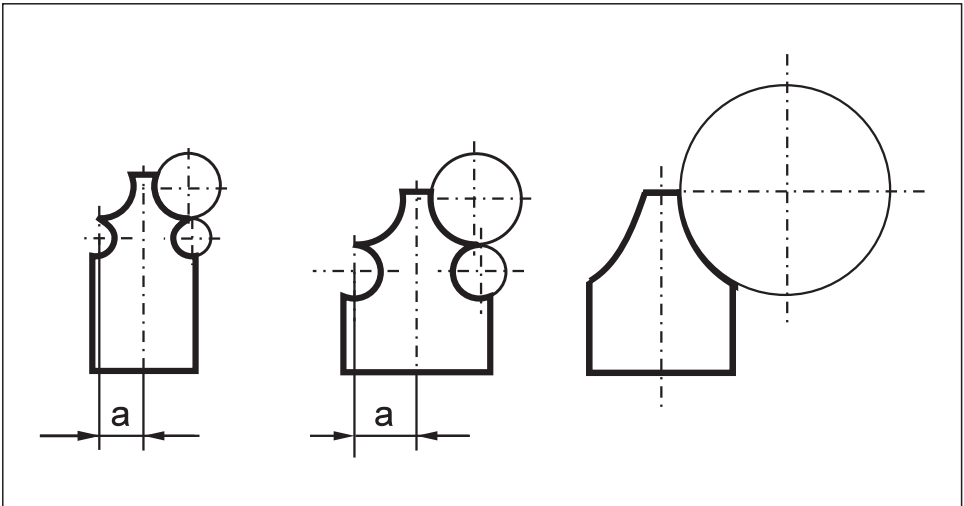
**19. ábra**  
Bordaprofil keresztmetszete

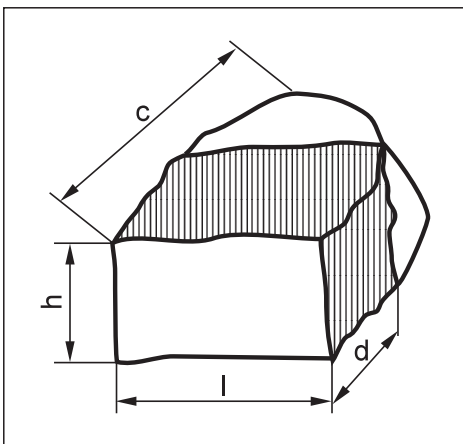
**24. ábra**  
Kvადerkövek kötelező méretarányai

Falazáskor a falak külső és belső oldalát a nagyobb méretű kövekből rakták, a fal belső felébe a kisebb méretek kerültek. Egy kőfalat csak bizonyos magasságig, megszakitásokkal lehet épí-

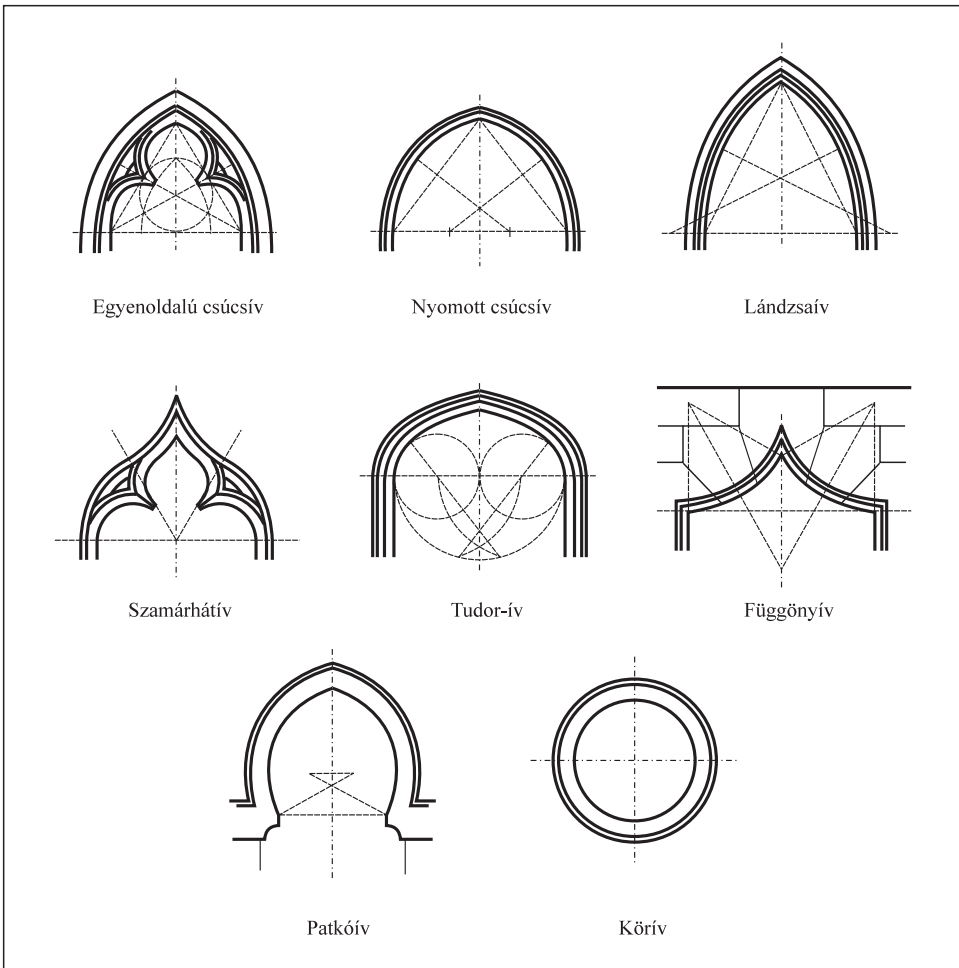
**25. ábra**

Gyakoribb íves falnyílások mértani alakzata (Otto Lueger 1910, 214 nyomán)

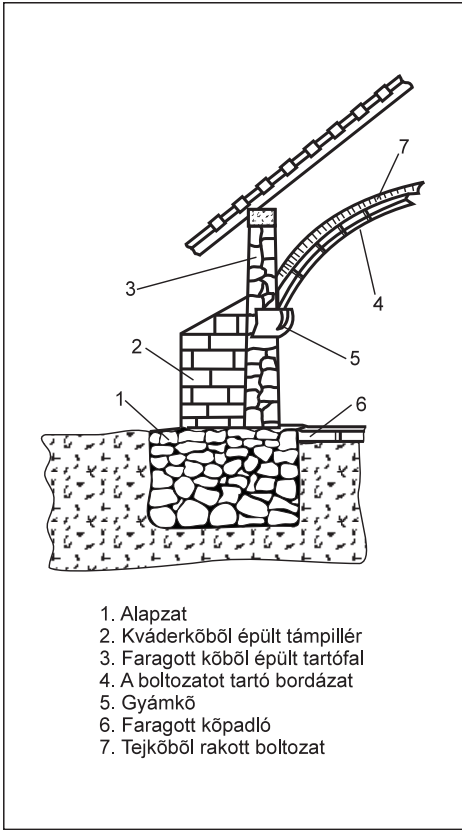
26. ábra  
A boltozat és a bordák kialakításának módozata

Már a kezdeteknél világos volt, hogy a csúcsíves alakzatokra ható, a terhelelésből adódó nyomás nem egyenletesen oszlik meg az ív hosszában. Ez lehetővé tette a boltozat és a bordázat méreteinek csökkentését. Az elvékonyított boltozat kisebb súlyhatással terheli a falakat, a bordázat is vékonyabb lehetett. Hálókát lehetett kialakítani a vékony bordákból.

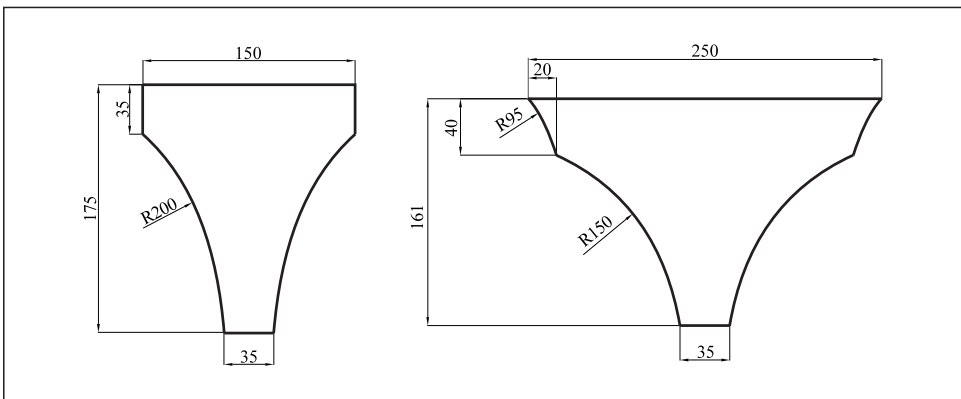
27. ábra  
Kalotaszegi gótikus boltozatok bordáinak keresztmetszete

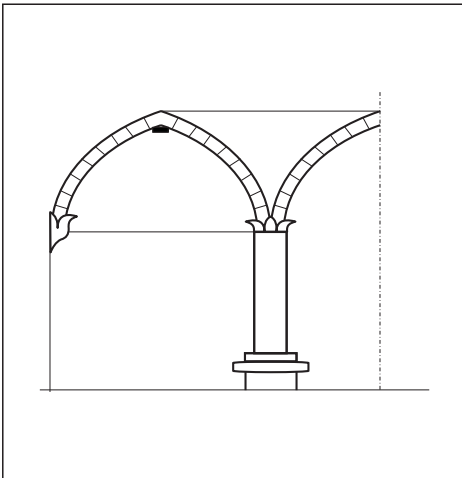
**31. ábra**

Bordát alátámasztó konzol és oszlop

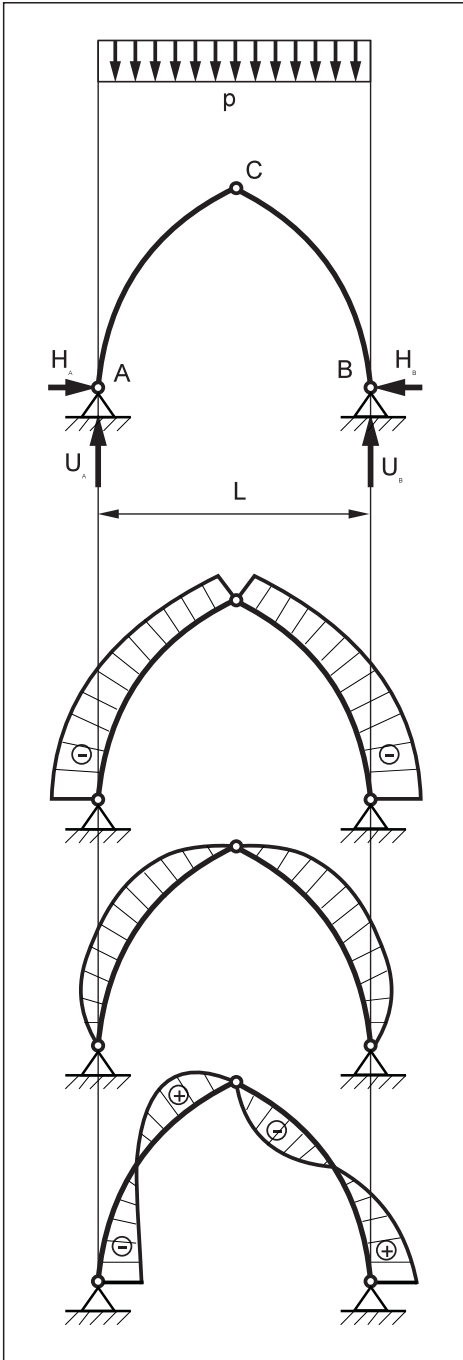
**32. ábra**  
Csúcsíves tartószerkezet szilárdsági diagramjai

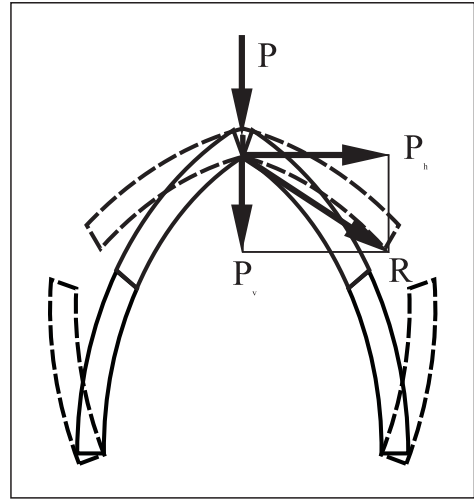
**33. ábra**  
Csúcsíves tartószerkezet túlterhelésének következménye

A keresztbordák<sup>11</sup> több szakaszból állnak A szakaszok íve és végeinek lapolása úgy van kialakítva, hogy az erőhatás folyamatos legyen. Túlterhelés esetén a szakaszos ívek az összeillesztések síkjában válnak szét. A túlterhelés okozta egyensúlyvesztést, a csúcsíves tartószerkezet kihajlásának gyakori formáját a

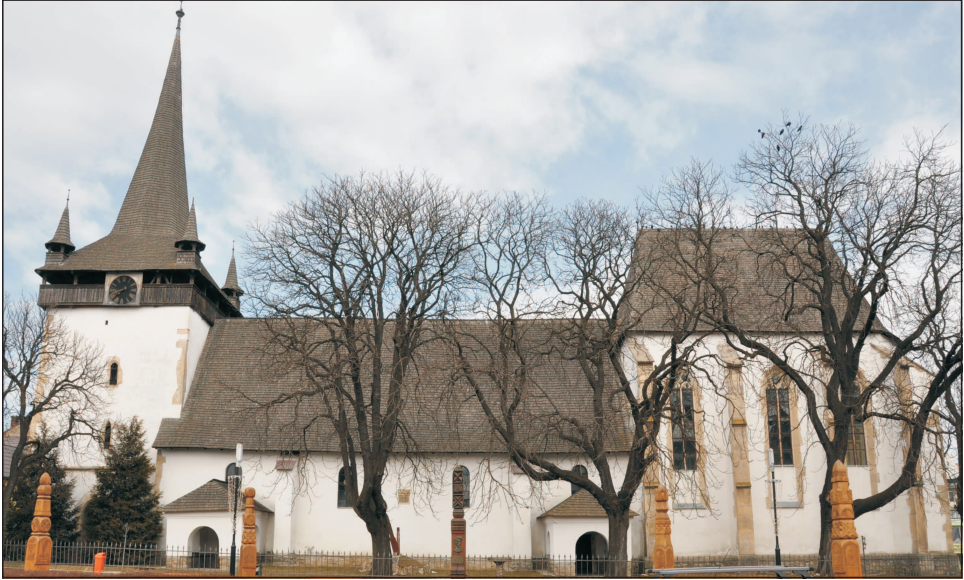
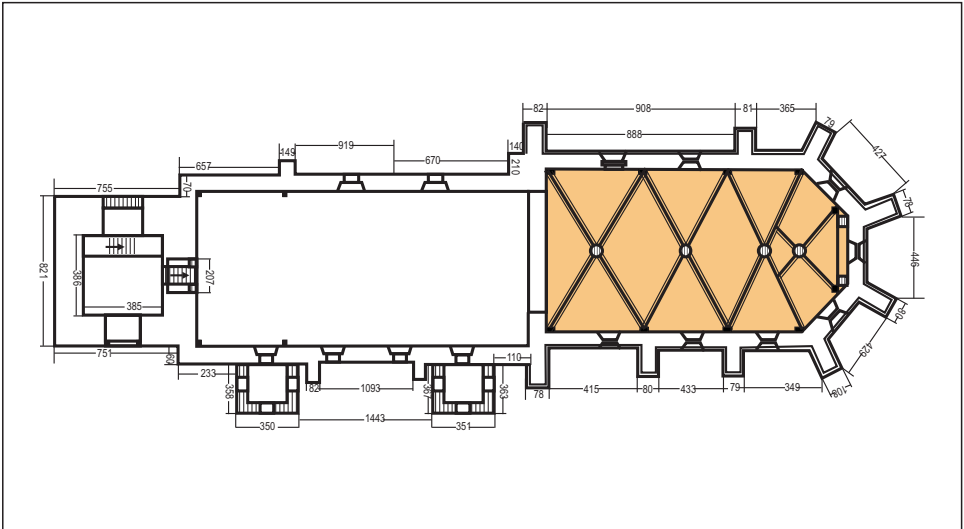
**34. ábra**  
A bánffyhunyadi református templom és alaprajza

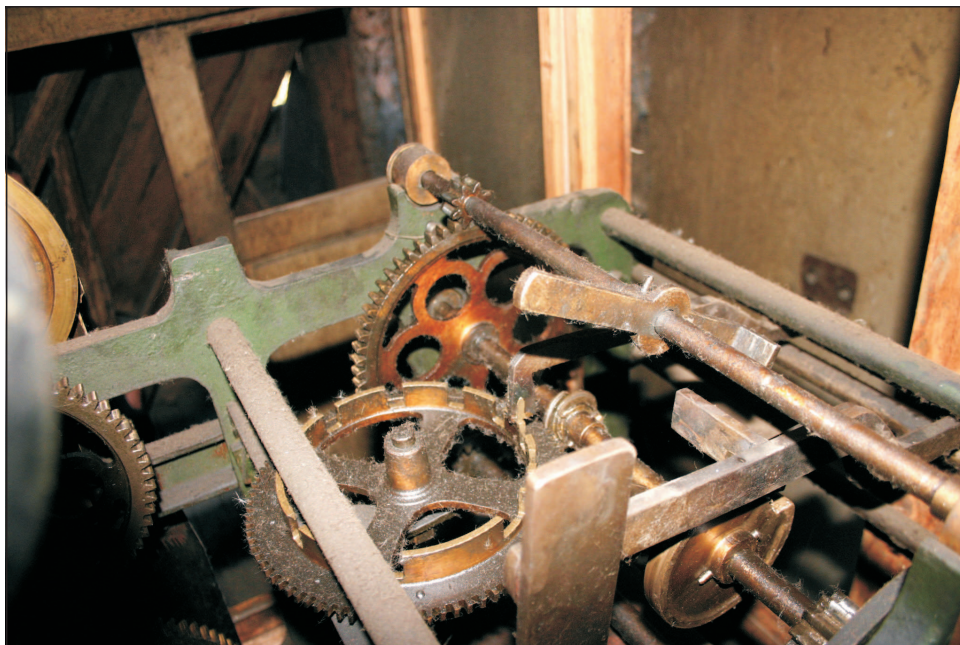
**40. ábra**

Az óraszerkezet vezérlő emelői

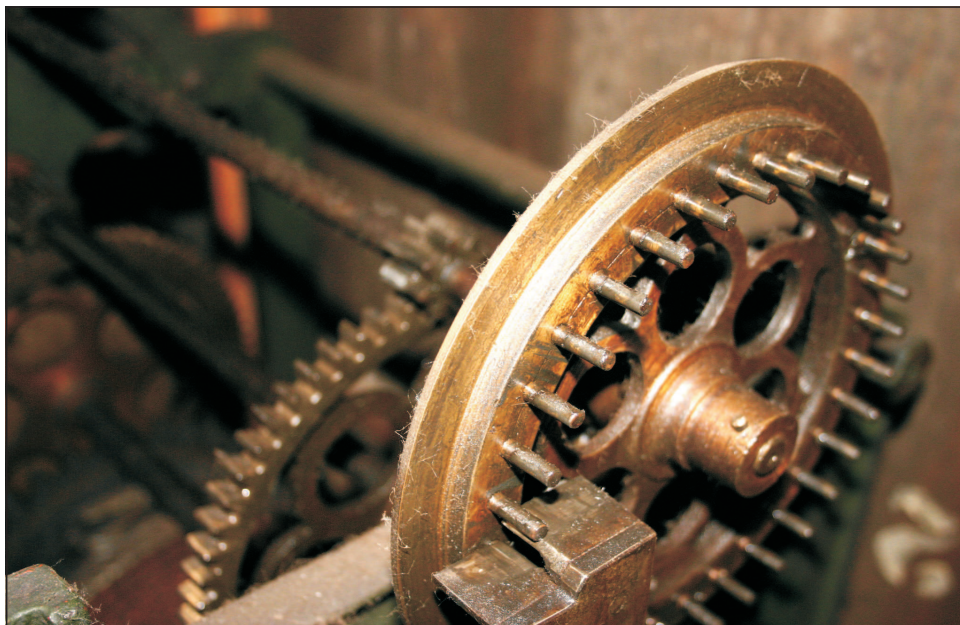
**41. ábra**

Csapos ingaszabályzó

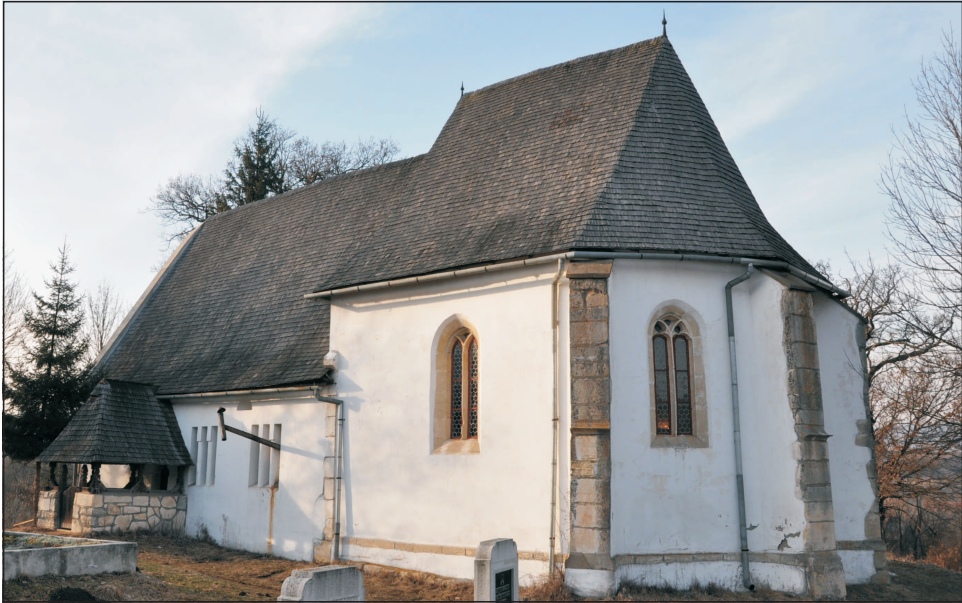
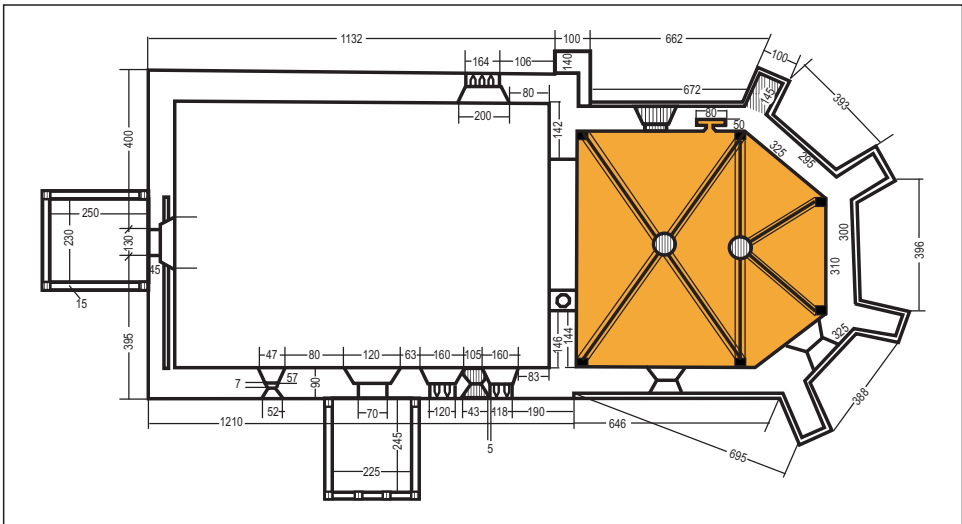
**43. ábra**  
A magyarkiskapusi református templom és alaprajza

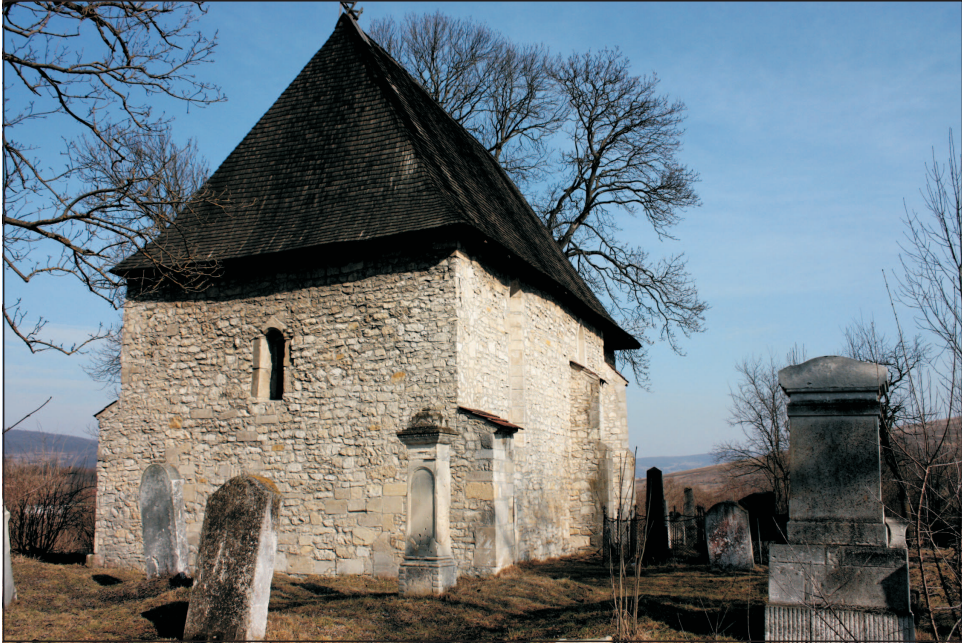
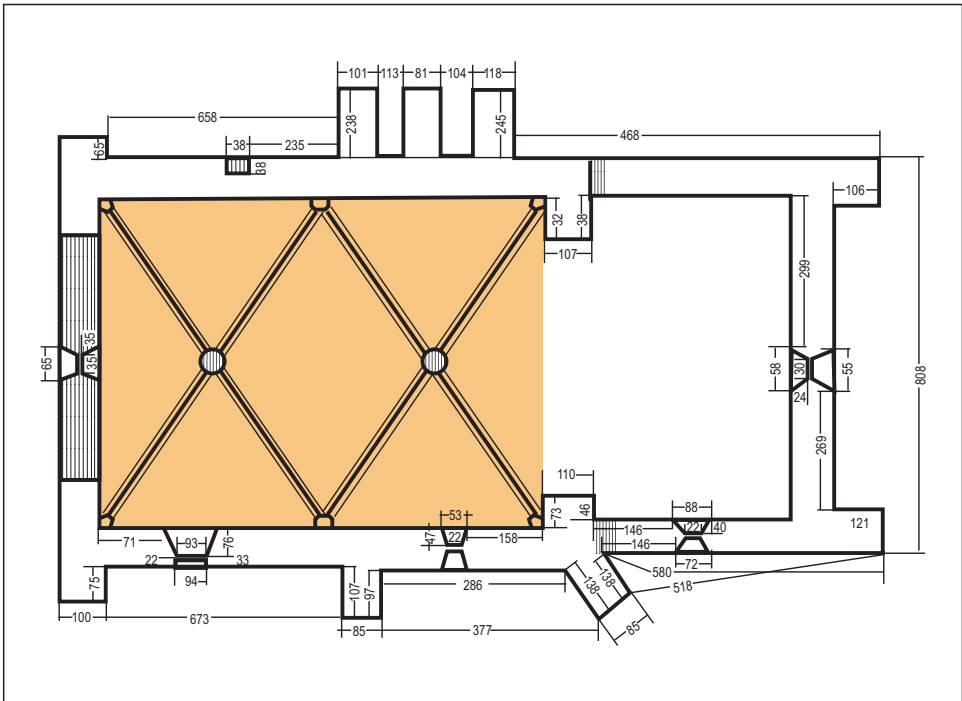
48. ábra  
A nádasaróci torony nélküli templom és alaprajza

A templomnak terméskőből rakott, belső oldalán vakolt falazata, zsindegyel fedett héjazata van. A déli falon vasazott tölgyfaajtó található. A falak vastagsága nem egyenletes. A templom első részében 110 cm, szentély

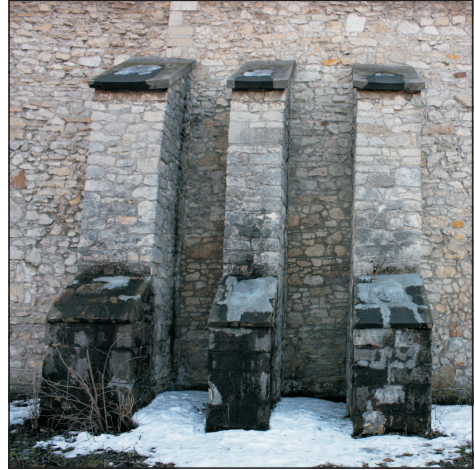
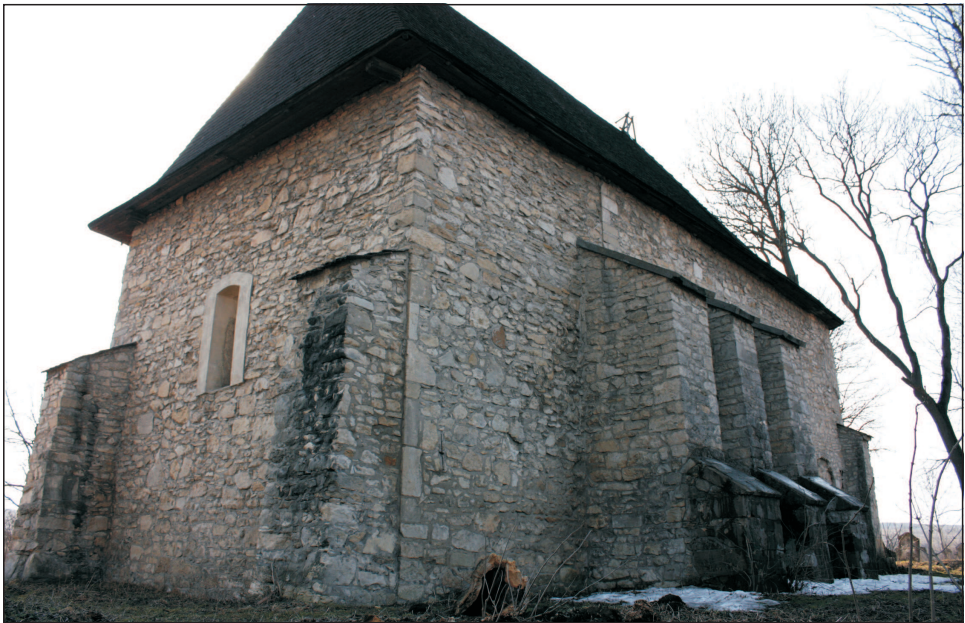
#### 49. ábra

Támpillérek a templom északi falán

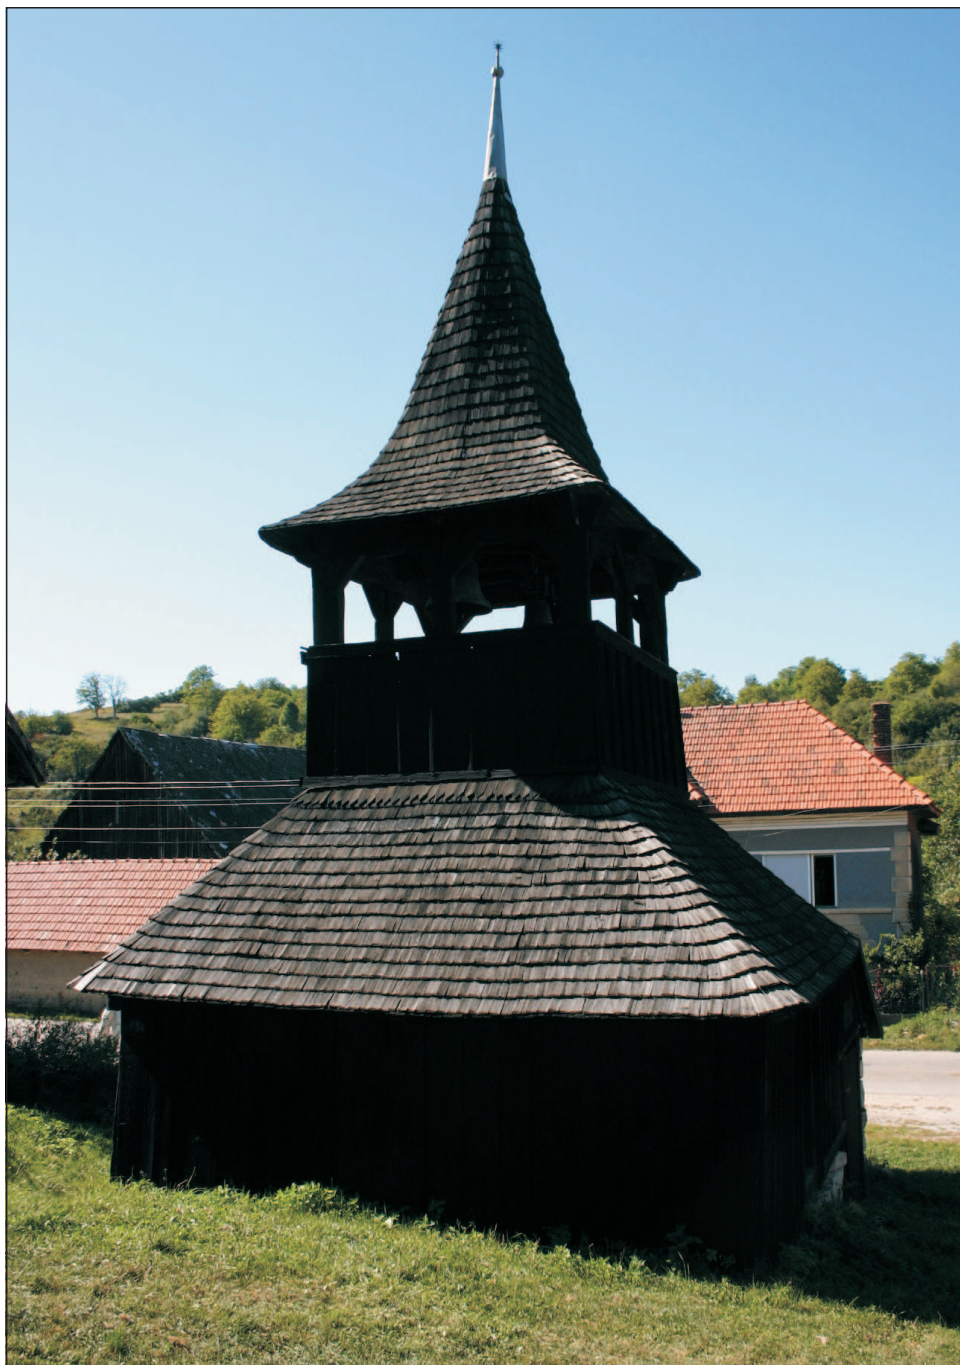
**56. ábra**

A harangláb ma (Nádasdarc)

A tűzvész után, tehát 1800–1824 között épülhetett a mai szoknyás harangláb (56. ábra). Építője helyi vagy környékbeli ácsmester lehetett, aki ismerte a kalotaszegi templomtornyok építéstechnikáját. Az árkádos, nyitott kör-

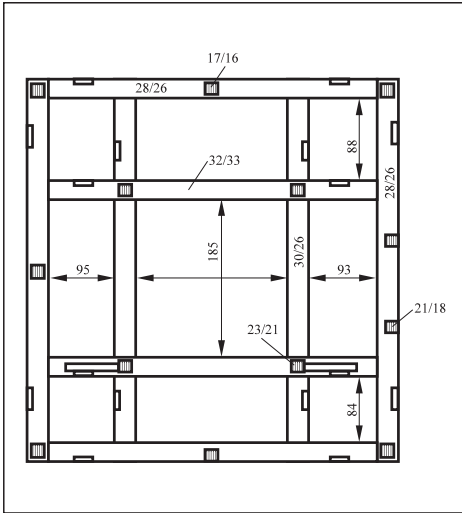
**57. ábra**  
A harangláb alaprajza

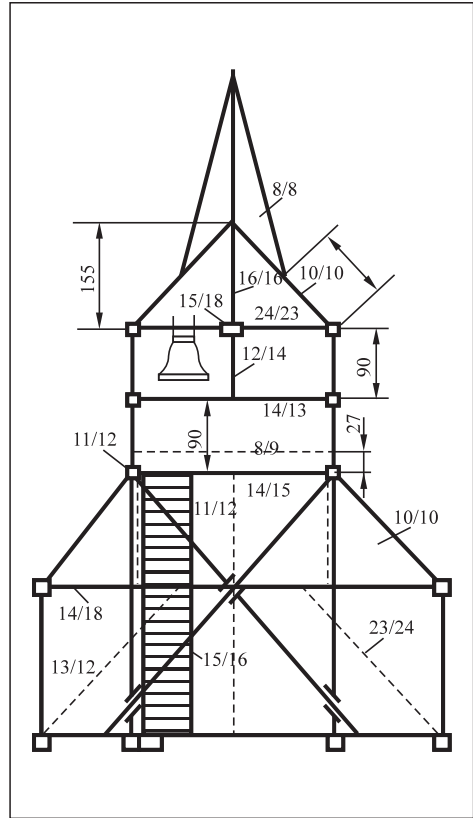
**58. ábra**  
A központi oszlopok és kötőgerendák rácsszerkezete
