KATASZTRÓFÁK TANULSÁGA

Stratégiai jellegű természetföldrajzi kutatások

Magyar Tudományos Akadémia
Földrajztudományi Kutatóintézet

Budapest, 2011

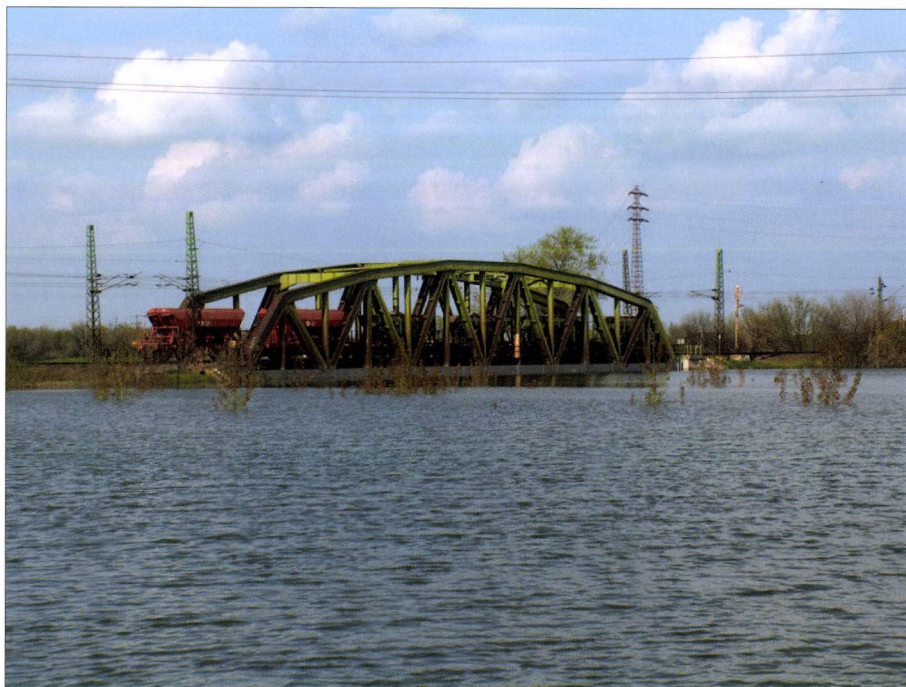
1. kép. A szolnoki vasúti híd a Zagyva felett 2000 áprilisában. A hidat kavicsokkal telerakott vagonokkal stabilizálják. Fotó: KÖTIVIZIG

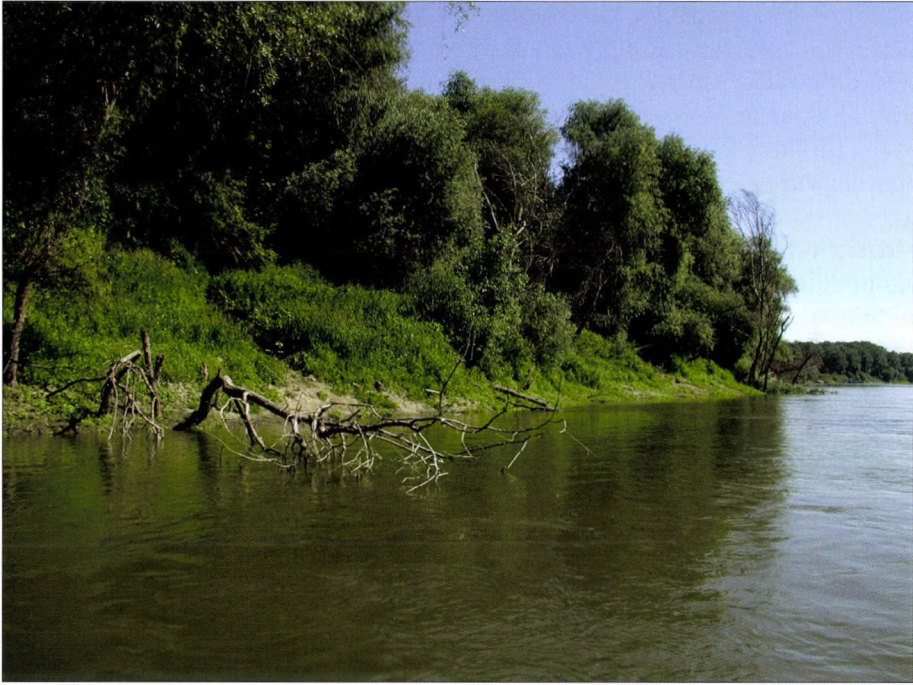
2. kép. A folyók mederszelvényeinek feliszapolódását kiemelkedő módon elősegíti a hullámtérben hihetetlen mértékben elszaporodott, az árhullámok szabad lefolyását gátló növényzet. Fotó: KÖTIVIZIG

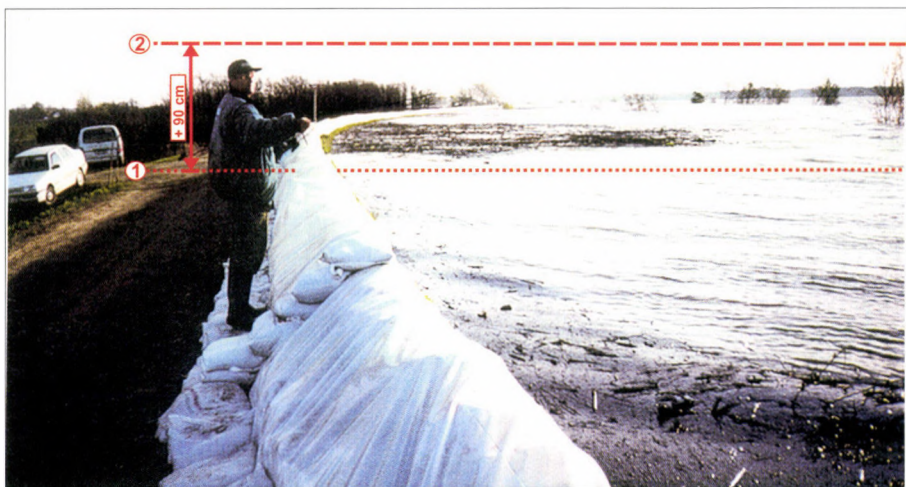
3. kép. Katasztrófa helyzet a Tiszán Tiszasülynél 2000-ben. Fotó: KÖTIVIZIG. – 1 = Az árvízi tetőzés szintje 2000-ben (1041 cm); 2 = A tetőzés várható magassága 2030-ban (1131 cm). 2050-ben az érték várhatóan eléri az 1151 cm-t! (REICHMANN J., illetve NAGY I. 2001. szerint)

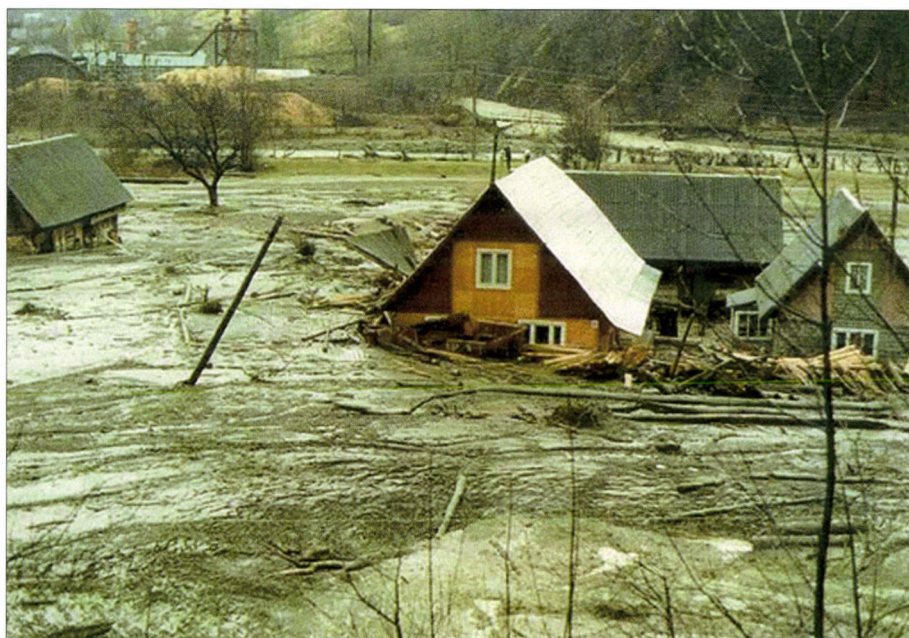
4. kép. A meg gondolatlan erdőirtások és a kedvezőtlen klimatikus körülmények (heves esőzések) hatására földcsuszamlások és „sárlavina” öntötte el a Felső-Tisza melletti kárpátaljai településeket (Bruzstura). A hordalék a Huszti-kapun kilépve a hullámtéren belüli erőteljes feliszapolódást segíti elő. Fotó: Izsák T. 2006.

Az árvizek szintjének emelkedése nagy térségek, köztük sűrűn lakott területek népességét veszélyezteti. Ennek megszüntetése elsősorban nem szakmai, hanem kimondottan államirányítási, illetve politikai feladat. A külhoni vízgyűjtőkön előállott változások is kedvezőtlenek számunkra (4. kép).

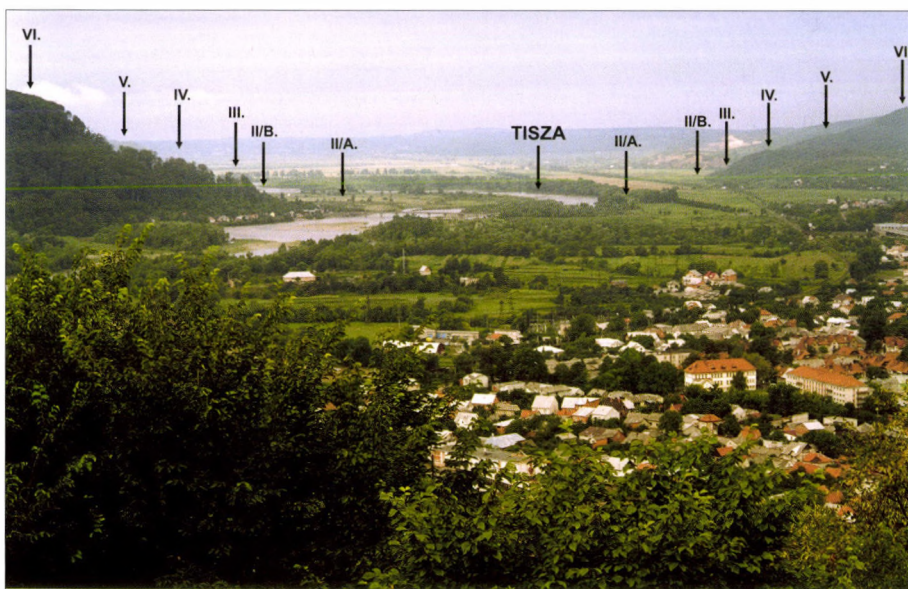
6. kép. A Huszti-kapu Huszt várából nézve. A Tisza jobb és bal partján a folyó teraszainak szintjei (II/A–VI) helyezkednek el, amelyek az egykori medrek több százezer éves maradványai. Fotó: SCHWEITZER F.

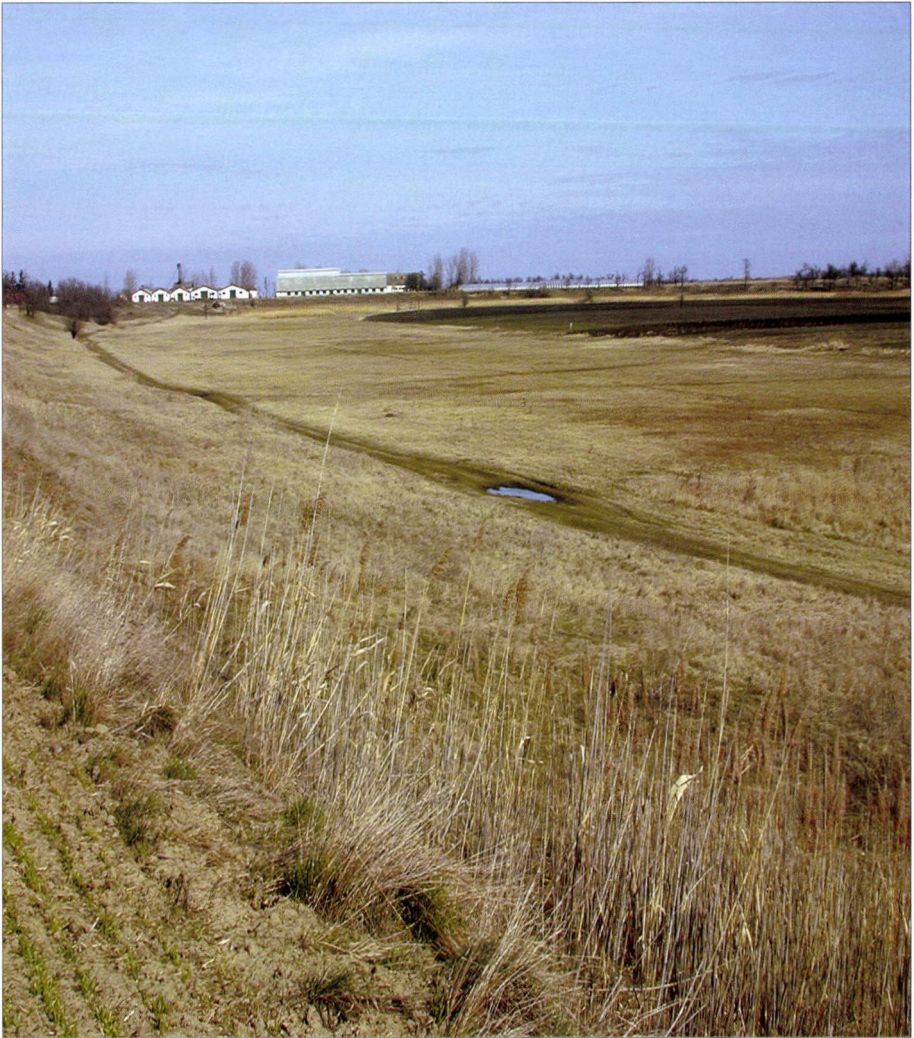
7. kép. A Tisza kettős medrének egyik részlete a folyó bal partján Tiszabura és Kenderes között. Fotó: SCHWEITZER F.

Ezután kilép az Alföldre, ahol árvizei is csak az alföldi ártér pereméig terjeszkednek. A süllyedő tiszai Alföld felszínén pedig a folyó gyakran változtatta futásirányát kettős-hármas medreket alakítva ki (7. kép), az utolsó tízezer évben a holocén elejétől az ármentesítésig. Azóta az árvízvédelmi töltések között folyik (2. ábra).

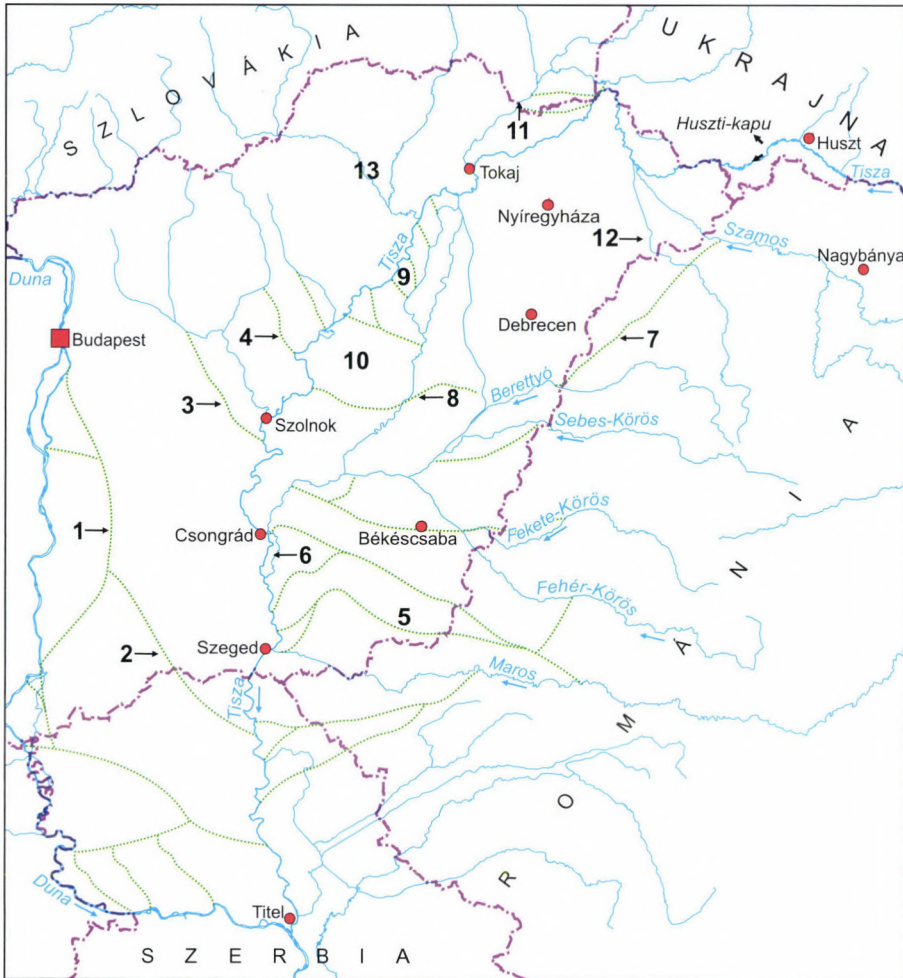
2. ábra. Hidrográfiai változások az Alföldön a holocénban az ármentesítésekig (SOMOGYI S. 1997. szerint). – 1 = A Duna óholocén fattyúága; 2 = Az utolsó Duna–Tisza közti átfolyás valószínű iránya; 3 = A Zagyva korábbi torkolati szakasza; 4 = A Tarna korábbi folyásiránya; 5 = Pleisztocén végi Maros-medrek; 6 = A Kurca (Ér-völgyi ősfolyó) maradványa; 7 = Az Ér völgye; 8 = A Berettyó szabályozások előtti folyásiránya; 9–10 = A tiszai árvizek lefolyása a Hortobágyon és a Nagykunságon át; 11 = A Tisza átfolyása a Bodrog medrére; 12 = Mederváltozások a Szatmári-síkon; 13 = A Sajó-Hernád összefolyásának területi eltolódása

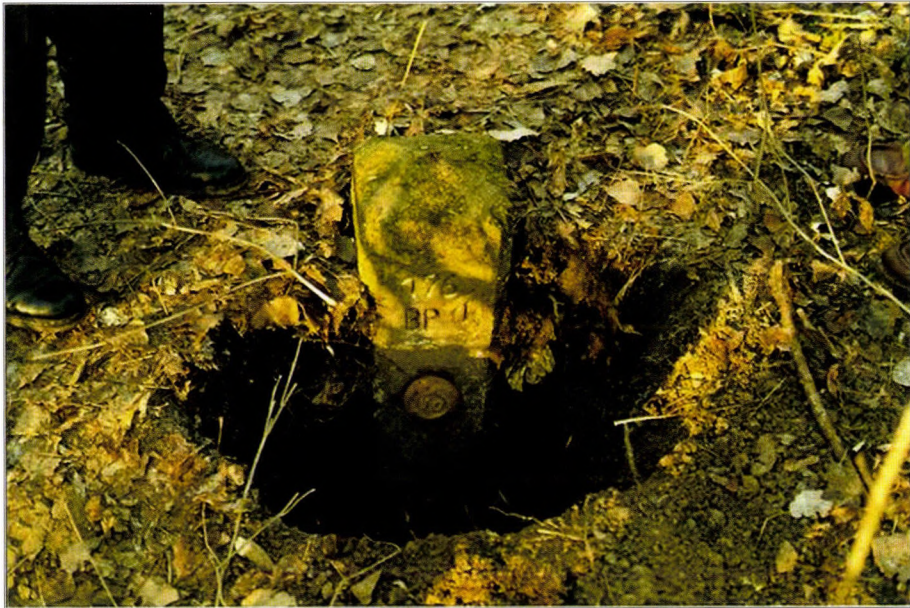
8. kép. Feltöltött hullámtérbe süllyedt ún. V.O. kő Rákóczi falvánál. Fotó: BALOGH J. 2002. (A V.O. kövek a főbb folyók partján egymástól 2–3 km-re kijelölt nyilvántartási szelvények végpontjain a mederfelvételek céljából elhelyezett vízszintes és függőleges értelmű geodéziai alappontok. Nevüket onnan kapták, hogy az 1890-es években folyóink térképezésekor az egykori Vízhajó Osztály helyezte el őket.)

A vízgyűjtő területeken bekövetkezett robbanásszerű urbanizációs változások – pl. bányászati tevékenység, fakitermelés, népességnövekedés és településfejlődés – ezt a természetes hordalékszállítást valószínűleg megnövelték, az árvíz elleni védekezés 150 éve alatt bizonyos szakaszokon a hullámterek feliszapolódása jelentősen megnövekedett, a hullámtér felszínfejlődése, az övzátonyok, parti gátak kialakulása is felgyorsult. Az 1974-ben elkezdett, de abbahagyott tiszai újra térképezés előkészítése során az ún. V.O. kövek állapot felmérése közben kiderült, hogy jelentős részük a feliszapolódás miatt betemetődött (8. kép).

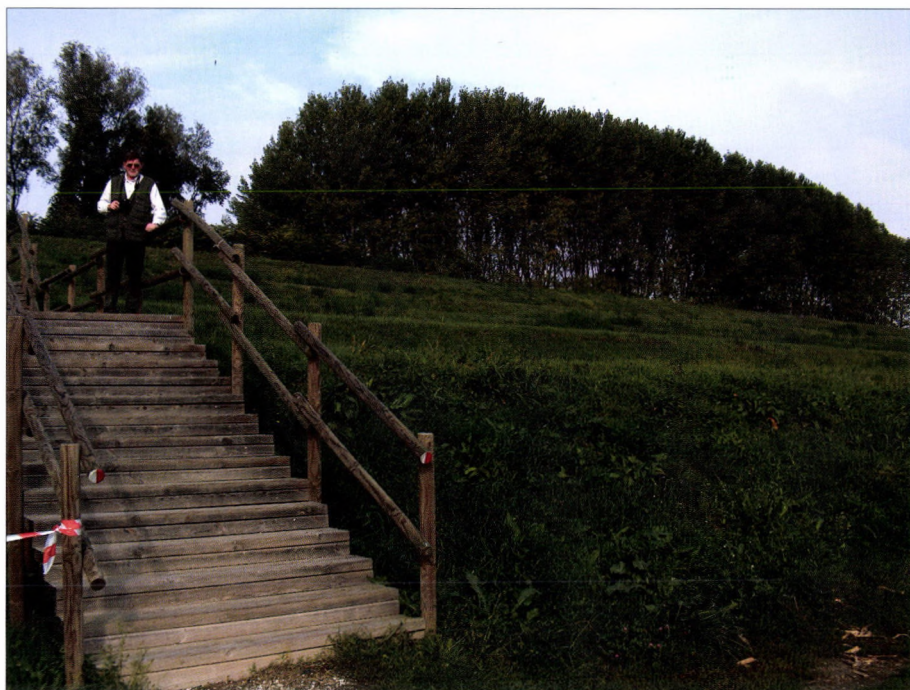
10. kép. Erőteljes mederfeltöltődés következtében a Pó többször (5–7 alkalommal) megemelt árvízvédelmi töltése Ferraránál. Fotó: BALOGH J.

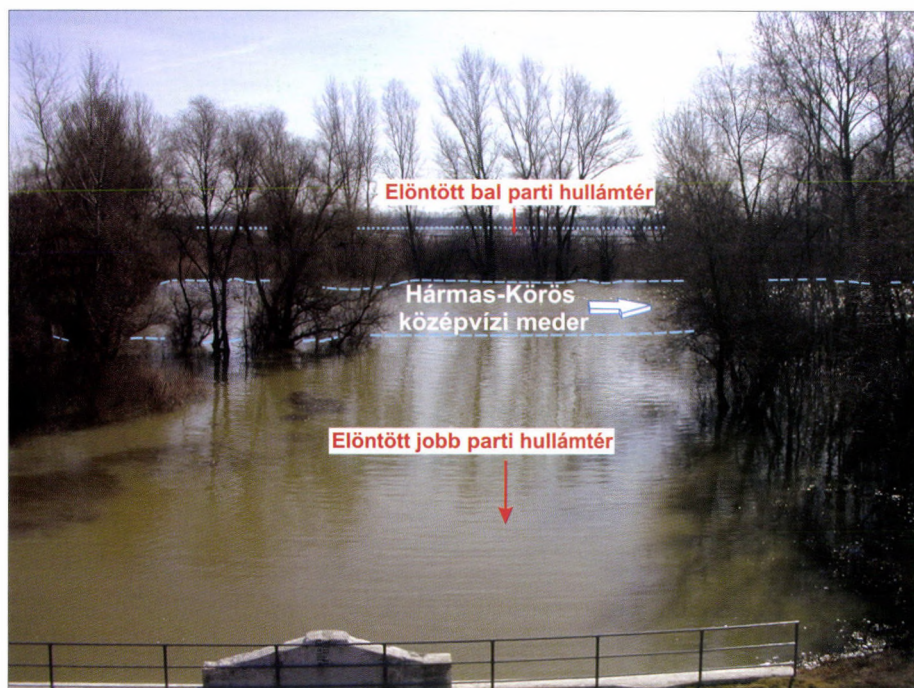
11. kép. A Körösöknél a viszonylag szűk magyarországi hullámtérhez az erdélyi oldalról jóval szélesebb csatlakozik, így a tölcsérszerű szűkület miatt a Hármas-Körös környezete Szelevénynél különösen árvízveszélyes területté válik. A Tisza egyidejű árvízének visszaduzzasztó hatása tovább ronthatja a kialakult helyzetet. Fotó: BALOGH J.

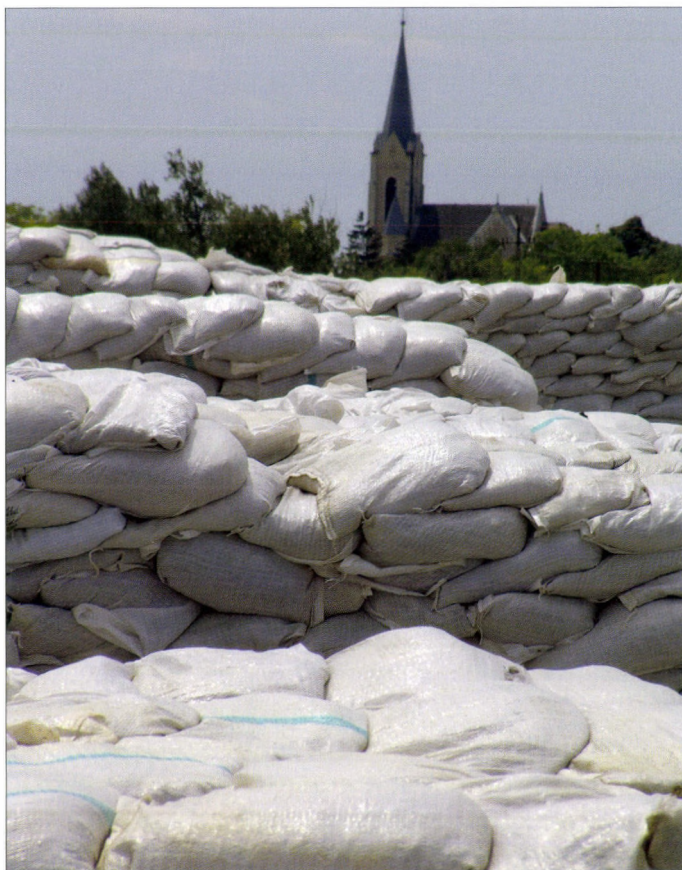
12. kép. Rézsűcsúszás és buzgár elleni védekezés 2006-ban a Hármas-Körös árvédelmi töltésén Szelevénynél, ahol a lakosságot kitelepítették és a község csak "Isten kegyelmének" köszönhetően menekült meg az elöntéstől. Fotó: SCHWEITZER F.

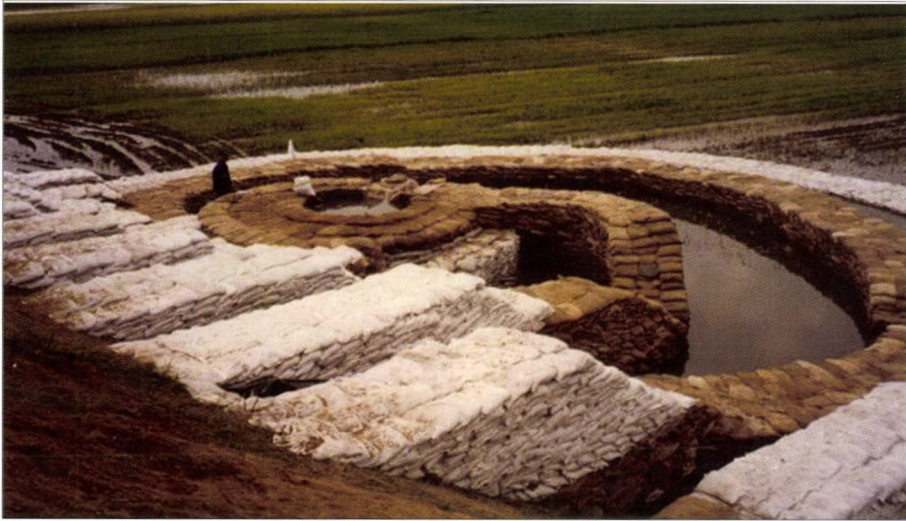
13. kép. Közép-Európa legnagyobb buzgárja Tiszasasnál 2000 áprilisában. A buzgár a Tisza bal partján a mentett oldalon, a töltés lábától 4 m-re alakult ki. Fotó: KÖTIVIZIG

teződéseinek feltérképezése, mert ezek a kereszteződések buzgár-hajlamos térségek is (13. kép).

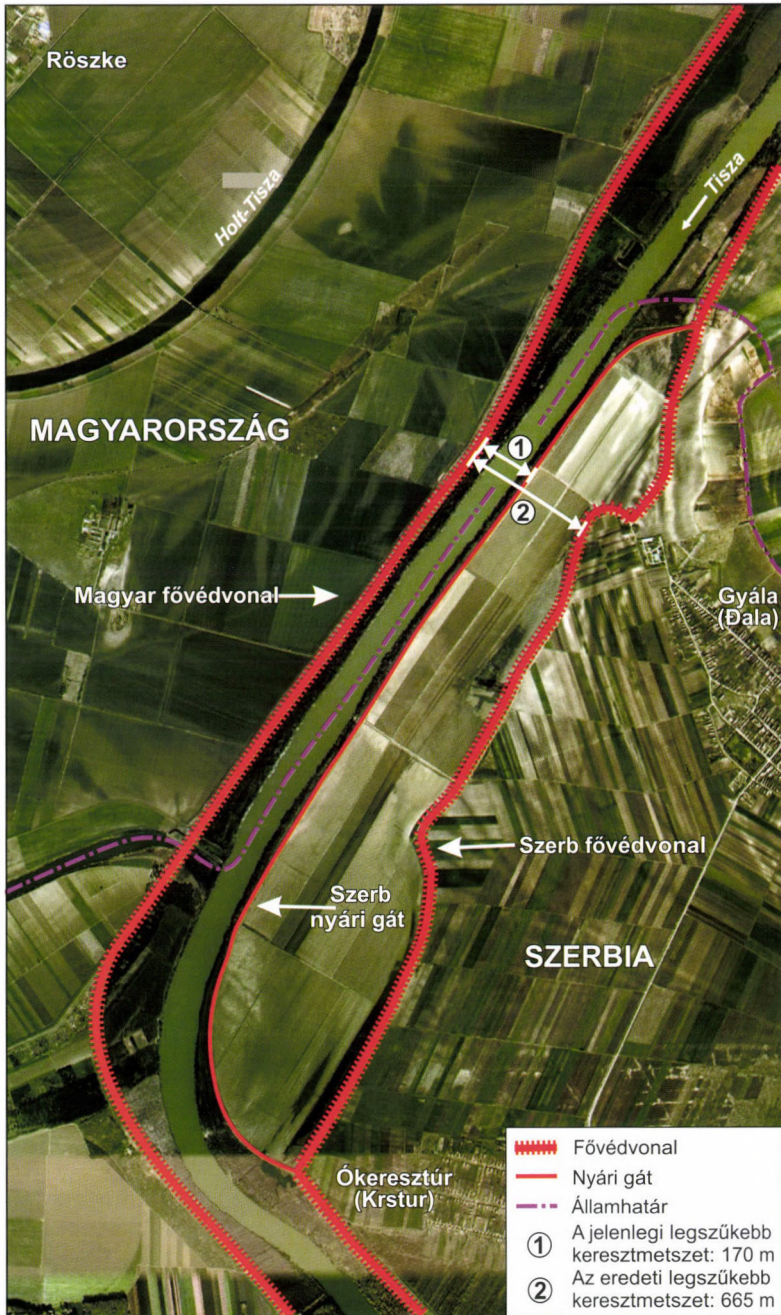
12. ábra. A Tisza hullámterének szűkülése a szerbek által kiépített nyárigát hatására. (A Google Maps műholdfelvétele alapján szerk.: NAGY I.–SCHWEITZER F.–SZEBERÉNYI J. 2011)

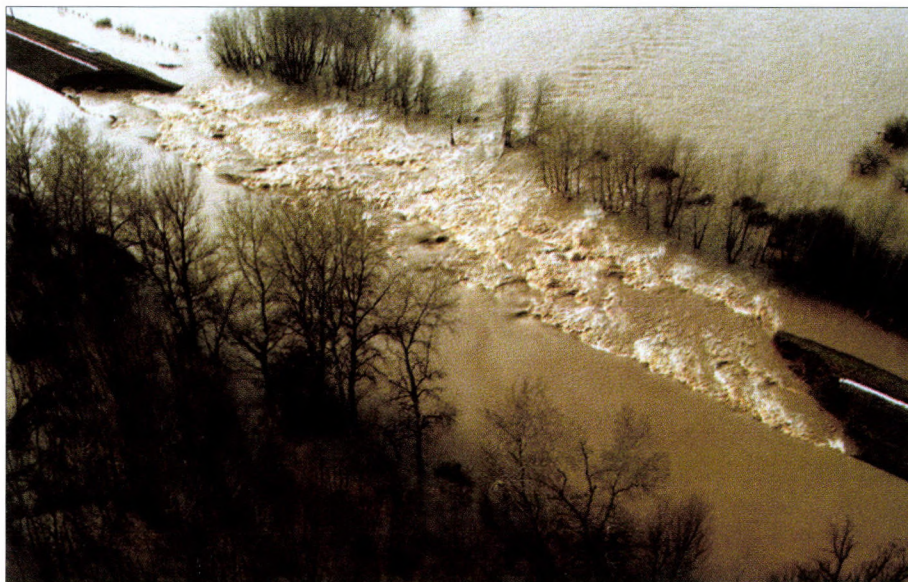
14. kép. Gátszakadás Tarpánál 2001 márciusában. Fotó: FETIVIZIG

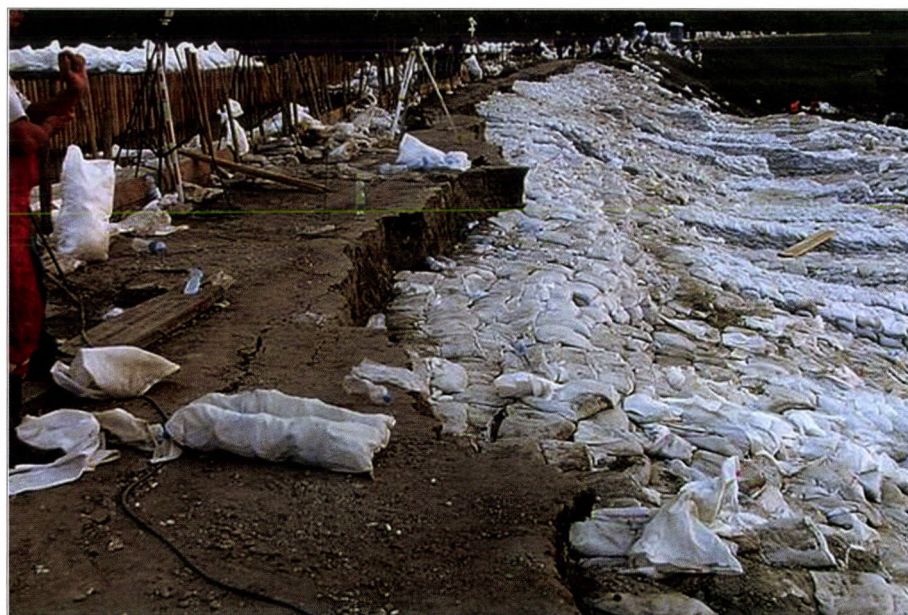
15. kép. 2006-ban Szelevény mellett a Tiszazugban katasztrófa közeli rézsúcsúszás alakult ki, amit a Katasztrófavédelem irányításával a helyi lakosság emberfeletti munkával hártott el. Fotó: SCHWEITZER F.

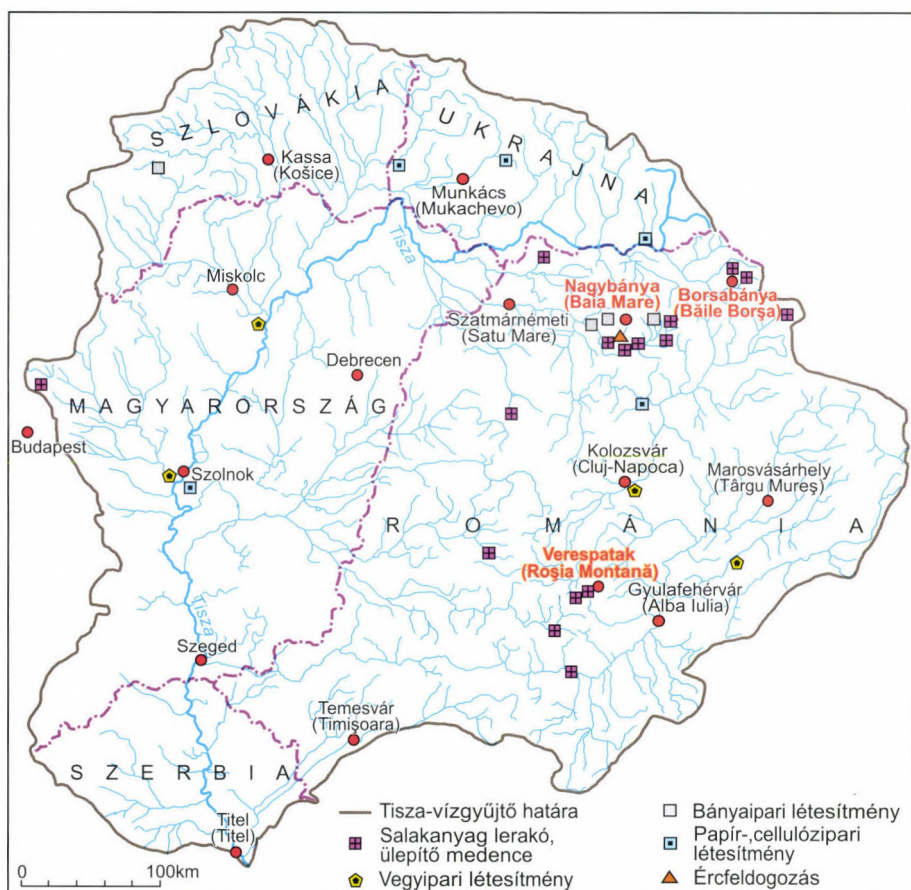
18. ábra. Potenciális magas kockázatú ipari szennyező-források a Tisza vízrendszerén.
 Forrás: ICPDR-ZINKE 2000.

A Tisza vízgyűjtőjén számos ipari létesítmény található, amelyek nehézipari nyersanyagok feldolgozásával foglalkoznak (18. ábra). A technológiák során olyan eljárásokat alkalmaznak, amelyek esetén a késztermék mellett erősen mérgező anyagok is keletkeznek. Ezek semlegesítése legtöbbször nincs

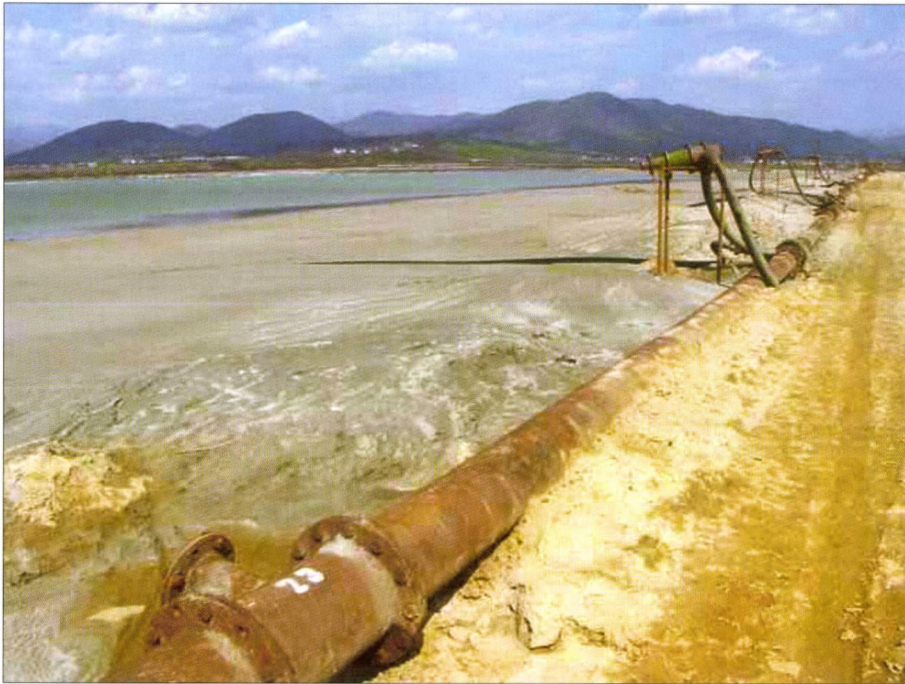
16. kép. A Nagybozintai-tározó gátjának látképe a hidrociklonokkal és a lejtős parttal. Forrás: N.B.B.Z. 2000.

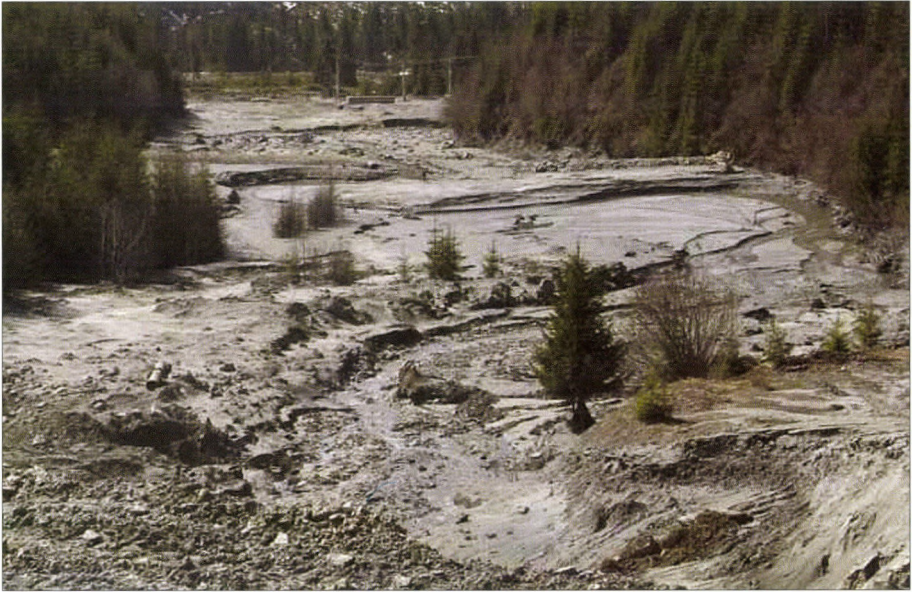
18. kép. Látkép a borsabányai főgát tetejéről a gát alatt lerakódott zaggal. Forrás: N.B.F.A.M.J. 2000.

A második tiszai szennyezést az okozta, hogy 2000. március 10-én délelőtt átszakadt a Borsabánya (Băile Borșa) közelében működő bányavállalat völgyzárógátas szennyvíz ülepítőjének gátja. A baleset a hirtelen történt hóolvadás miatt bekövetkező jelentős vízszint emelkedés hatására következett be, és a becslések szerint mintegy 100 ezer m³ szennyezett víz és 20 ezer m³, nehézfémekkel terhelt iszap került a tározó alatti völgybe (18. kép) (N.B.F.A.M.J. 2000; BREWER, P.A. et al. 2002).

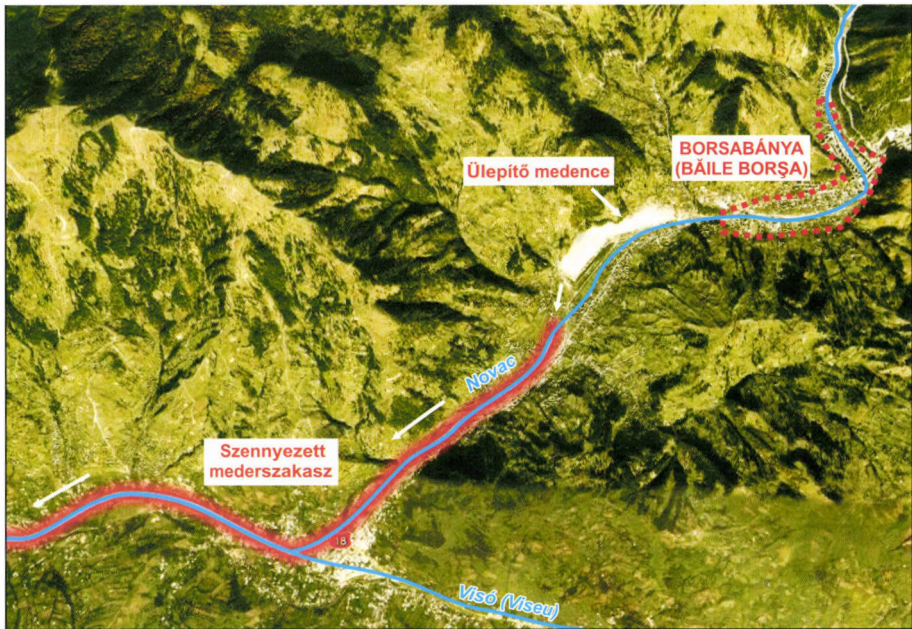
21. ábra. A borsabányai ülepitő tó környezete és a szennyezés útvonala (pirossal jelölve) a Tisza felé. (A Google Maps műholdfelvétele alapján szerk.: SCHWEITZER F.–SZEBERÉNYI J. 2011)

Az esőzések hatására ez az iszap folyamatosan mosódott be az itt folyó Novac-patakba, ahonnan az erősen mérgező ipari melléktermék a Visó folyón keresztül több hullámban jutott a Tiszába (21. ábra.).

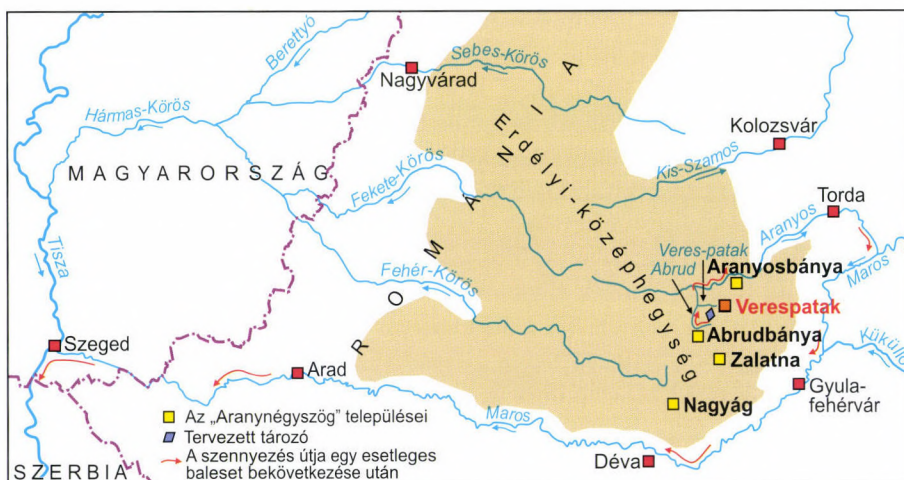
23. ábra Az „Arany négyszög” bányavidék és a Tisza vízrajzi kapcsolata (Szerk.: SZEBERÉNYI J. 2011)

Az ökológiai katasztrófa lehetősége Magyarország számára egyáltalán nem közömbös, hiszen az esetlegesen a Maros vízrendszerébe kerülő erősen mérgező anyag a 23. ábrán látható módon (Abrud-patak–Aranyos–Maros vízi-

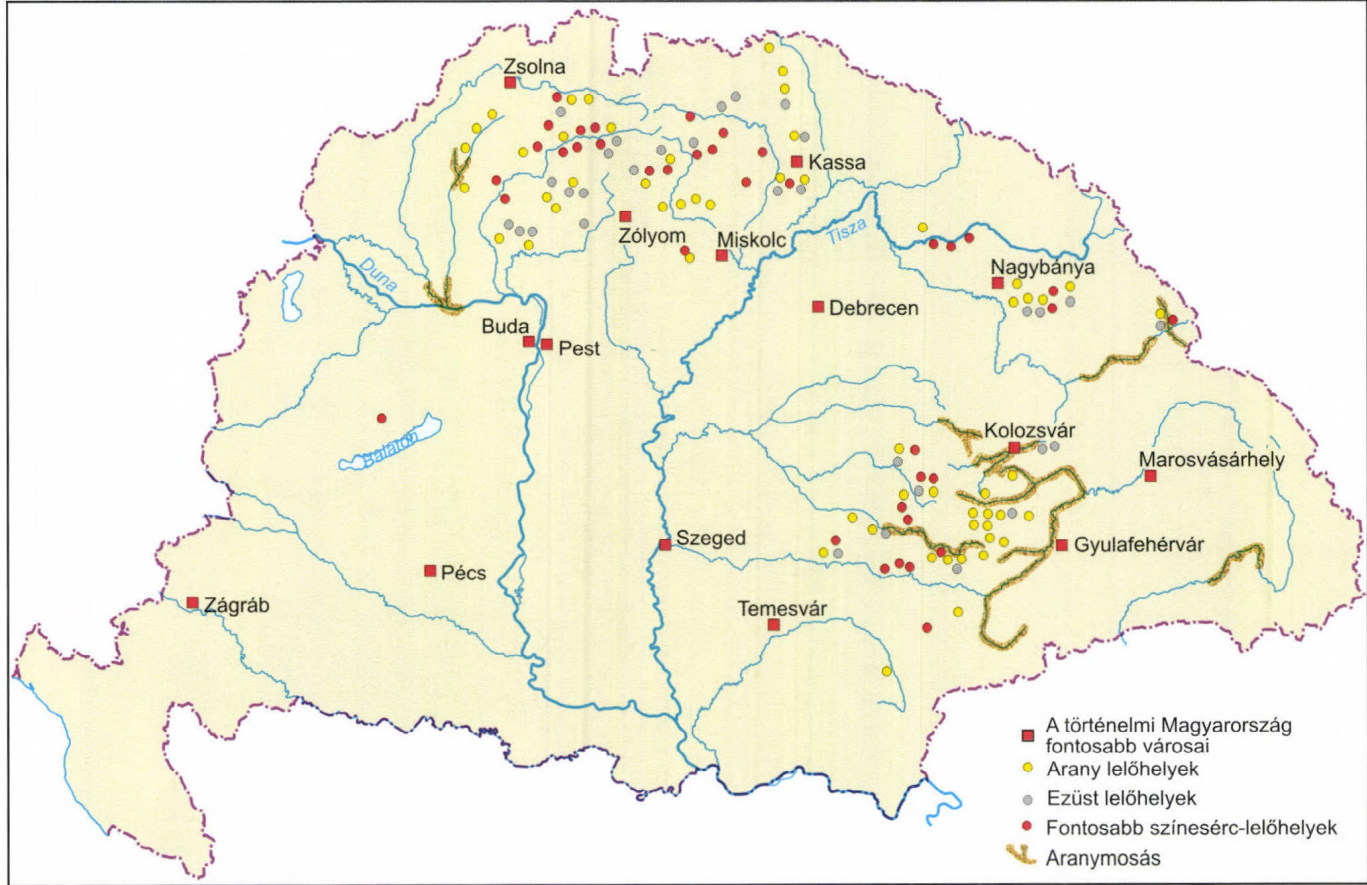
25. ábra. A történelmi Magyarország fontosabb arany-, ezüst- és egyéb színesérc-lelőhelyei (Fülöp J. 1984 alapján)

Verespatakot „Alburnus maior” néven (20. kép), Kr. u. 131-ben említik először a történelmi források. Arany- és ezüstérc-telepeit már a dákok és a rómaiak is bányászták, majd a későbbiek során a történelmi Magyarország területén kifejldő bányáipar fejlettebb technológiákkal fokozatosan letermelte a nemesfém könnyen hozzáférhető részét (KIRÁLY I.–SCHWEITZER F. 2002) (25. ábra).

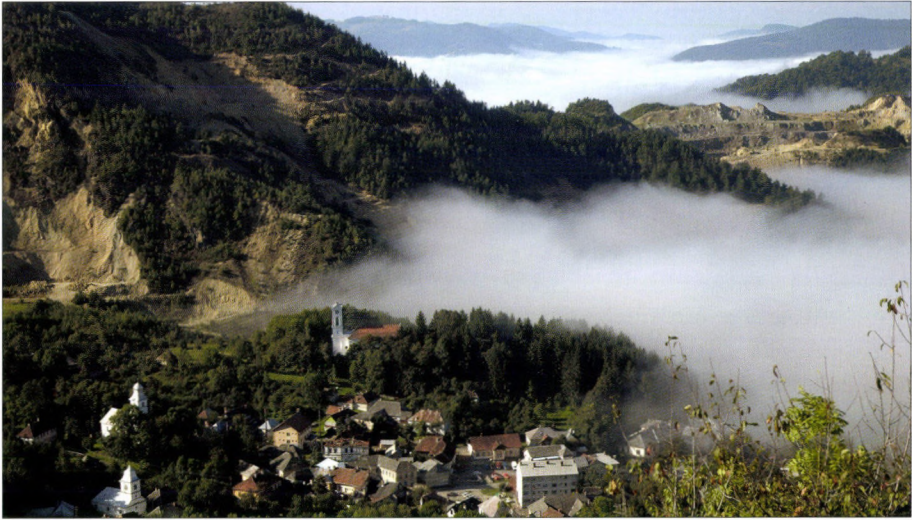
22. kép. A külszíni fejtések által megcsonkított táj Verespatak környezetében. Fotó: MTI

Napjainkra azonban a bányák hagyományos műveléssel kinyerhető arany- és ezüstkészletei kimerültek, a bányászat veszteséges lett. Kőzeteinek kitermelése csak külszíni fejtéssel zajlik, amely jelentősen rontja a táj természeti képét (22. kép).

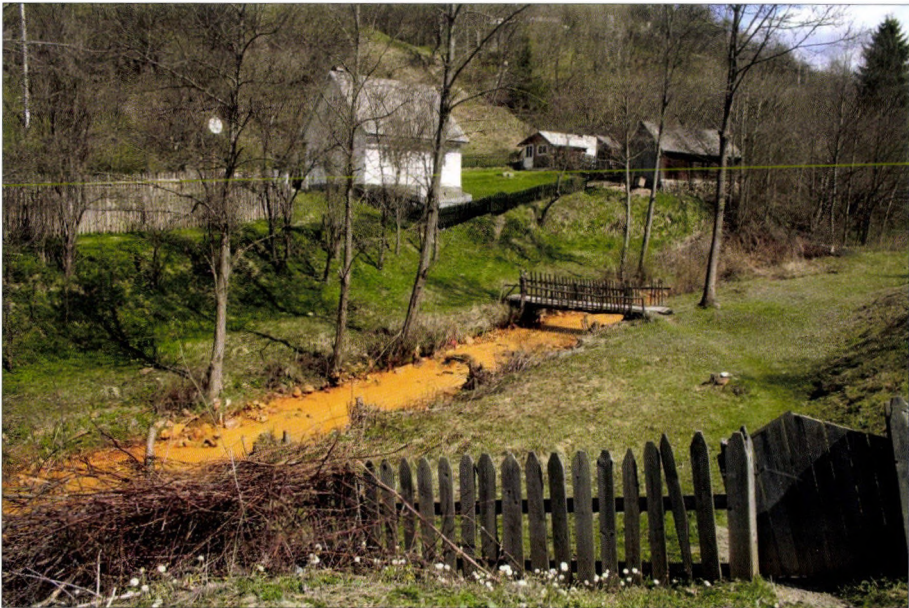
23. kép. A bányásztelepülésnek nevet adó Veres-patak vizét a belekerült vas-hidroxid – $\text{Fe}(\text{OH})_3$ – színezi. Forrás: www.erdely-szep.hu/verespatak

A föld mélyéről ezután a szennyezett víz újra felszínre lép és a kőzetekből kioldott mérgező anyagokat a patakokba juttatja, valamint a vas-hidroxid által vörösré színezi azok vizét (23. kép). Feltételezések szerint egyébként már a rómaiak általi bányaművelések előtt is alacsony volt a helyi vizek pH-ja, hiszen település későbbi neve is a patak vashidroxid- tartalmára utal.

Bár a rendelkezésre álló adatok alapján nem lehet pontos választ adni arra, hogy a jelen lévő szennyezésnek hány százaléka a természetes (eredeti) és mennyi az antropogén eredetű, de a 23. képen látható szürreálisnak ható vi-

szonyokat elnézve ez a kérdés okafogyottá válik. A bányavidéken a környezet-szennyezés fő forrásai a felszínre jutó bányavizek mellett, az ércet feldolgozó üzemek és ülepítők, amelyek további vegyi anyagokkal és fémekkel terhelik a felszíni és a talajvizet.

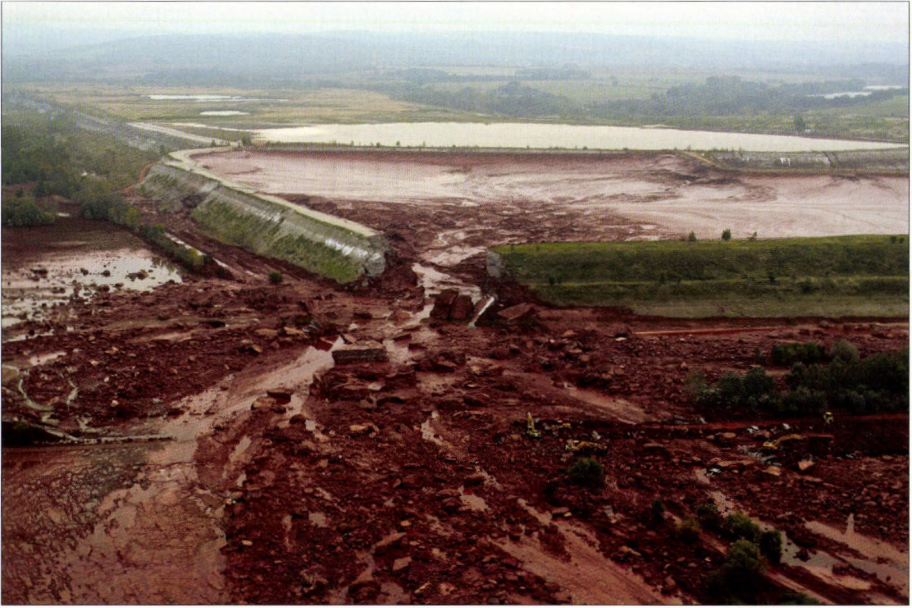
24. kép. Az ajkai vörösiszap-tározók és a X. sz. kazetta sérült gátja. Fotó: VARGA Gy., MTI

2010. október 4-én az ajkai X. számú vörösiszap-zagytározó gátjának északnyugati része átszakadt és közel 1 millió m³ erősen lúgos, vízzel kevert vörösiszap zúdult le a Torna-patak völgyében (29. ábra). A maró vörös zagy elöntötte Kolontár, Devecser és Somlóvásárhely völgytalpi településrészeit, majd a Marcalon keresztül rövidesen elérte a Dunát.

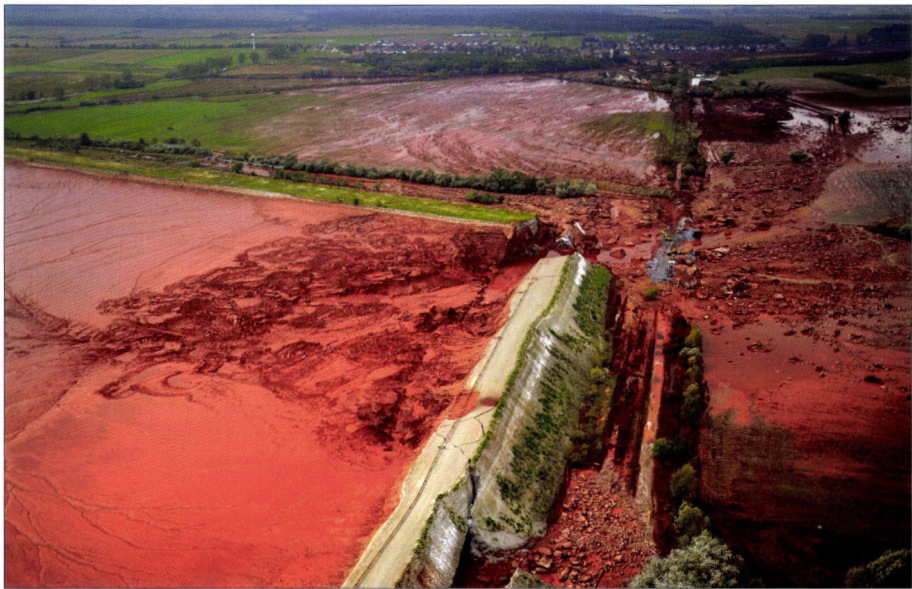
25. kép. A X. sz. kazetta sérült gátja és a vörösiszappal elöntött területek. Fotó: H. SZABÓ S., MTI

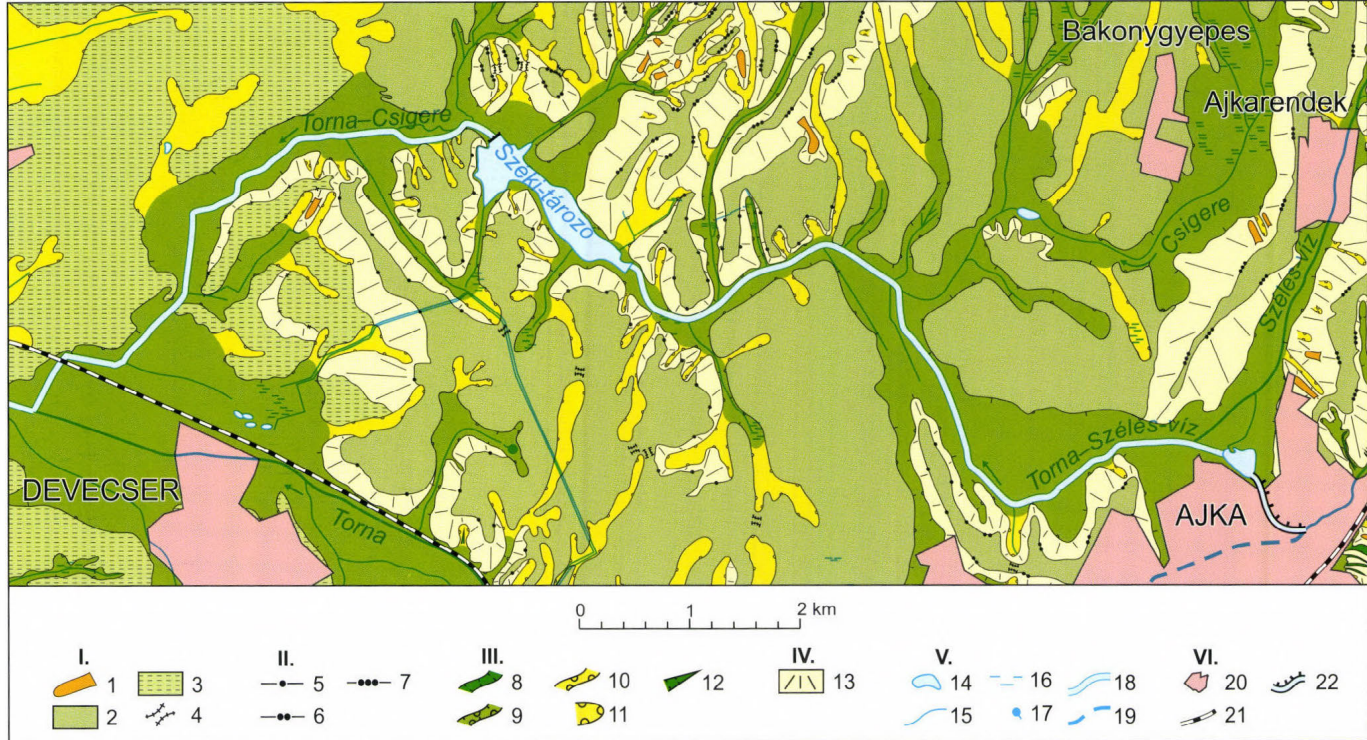
32a. ábra. (a 32. ábra „A” jelzésű kivágata) A tervezett vízmegosztás utáni állapot (Szerk.: SCHWEITZER F. 2010). – I. Komplex formák: 1 = Lejtőpihenő; 2 = Köztes helyzetű glaciális hordalékkúp felszín; 3 = Alacsony helyzetű glaciális hordalékkúp felszín; 4 = Nyereg. II. Geomorfológiai szintek: 5 = 180–220 m a tszf; 6 = 220–240 m a tszf; 7 = 240–270 m a tszf. III. Völgyek: 8 = Eróziós völgy; 9 = Eróziós-deráziós völgy; 10 = Deráziós völgy; 11 = Deráziós fülke; 12 = Vízmosás, szurdokvölgy. IV. Lejtők: 13 = Lejtők általában. V. Vizek: 14 = Tó; 15 = Patak, belvízelvezető csatorna; 16 = Belvizes terület; 17 = Forrás. VI. Antropogén formák: 18 = A patak-elterelés lehetséges nyomvonala; 19 = A Torna-patak víztelenített medre; 20 = Település; 21 = Vasútvonala; 22 = Tervezett vízépítési műtárgy, a Torna-patak átvezetésének lehetséges nyomvonala

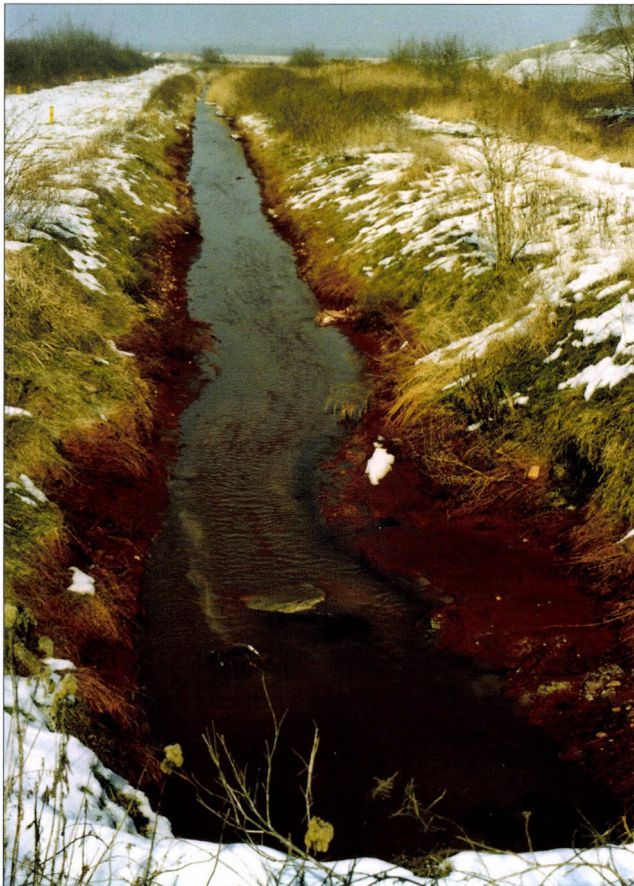
26. kép. Vörösiszappal szennyezett vízű védárok a X. tározó alatt. Fotó: JUHÁSZ Á. 2003.

A zagytárolók közvetlen környezetéből a csurgalékvizeket árokrendszer vezeti be a Torna-patakba. Az erősen lúgos csurgalékvizek (26. kép) már igen régóta rontják a felszíni vizek minőségét. Az övások erősen szennyezett környezetében általános a növényzet degradációja. A Torna-patak alluviumából a zagytárolók több helyen 15 m-t meghaladó magassággal piramisszerűen emelkednek ki. A rézsúoldalak stabilitását az eróziós folyamatok is gyengíthetik, amelyeket egy extrém csapadékos periódus felgyorsíthat.

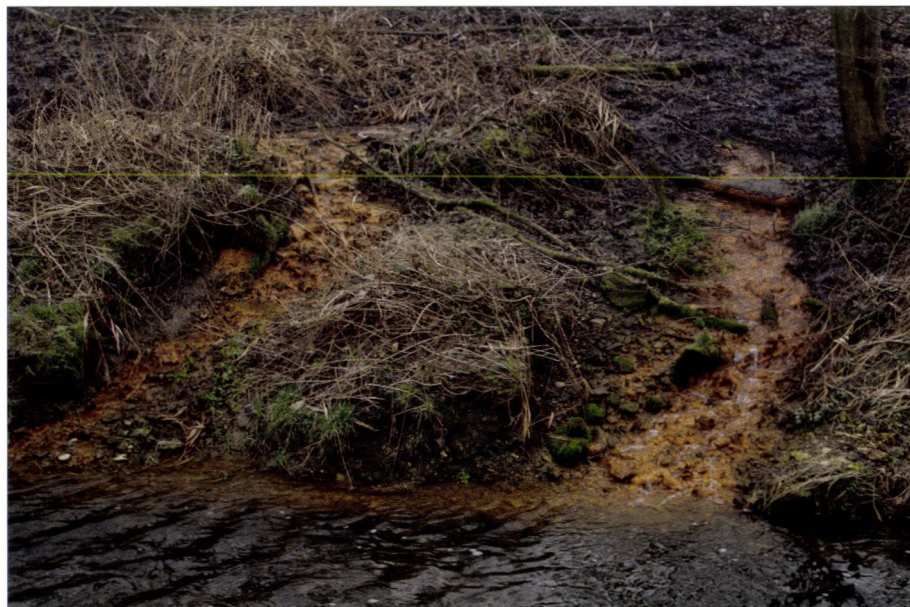
27. kép. A Csigere-patak völgyoldalában újra feltörő karsztforrás, amely 1–3 cm vastag, szivacsos szerkezetű édesvízi mészkövet rak le. Fotó: Kovács I. 2010.

A gátak állékonyságát a karsztforrások is kedvezőtlenül befolyásolhatják. Az 1950-es évektől mintegy négy évtizeden keresztül a Dunántúli-középhegység karsztvízszintjét a mélyművelésű szén- és bauxitbányák biztonsága érdekében lesüllyesztették. A karsztvízszint süllyedése Ajka közelében 60–80 m-t tett ki az 1990-es évek elején. Azóta az ilyen bányaművelési technikával felhagytak és a karsztvízrendszer fokozatos feltöltődése megkezdődött. A karsztvízszint emelkedésével újra feltörnek az évtizedekkel ezelőtt elapadt források. Ilyen forráskilépéseket figyelhettünk meg terepbejárásaink során a tározók közvetlen közelében, például a Csigere-patak völgyoldalában (27. kép).

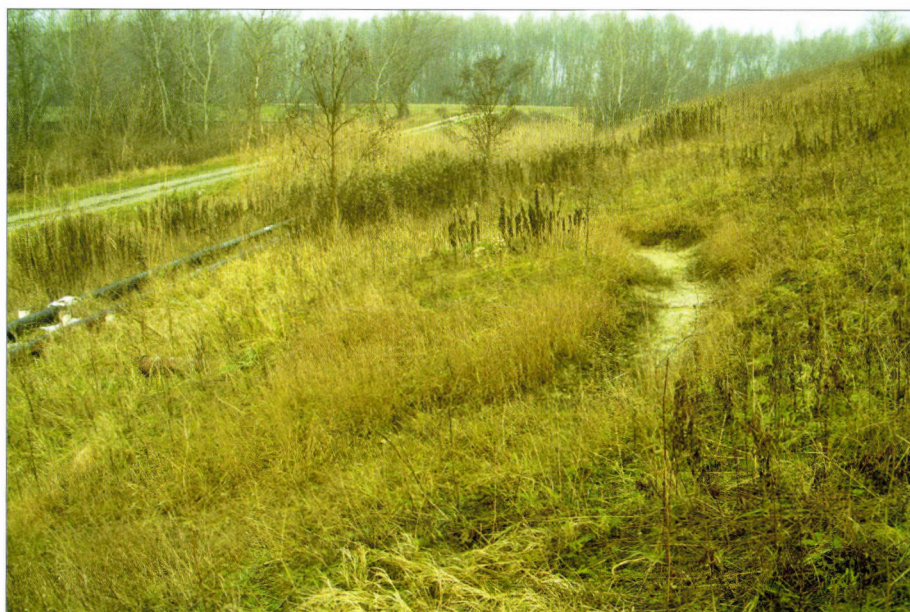
28. kép. Szakadáskaréj és csuszamláshalmaz az almásfüzitői VII. sz. vörösiszap-tározó gátján. Fotó: VICZIÁN I. 2000.

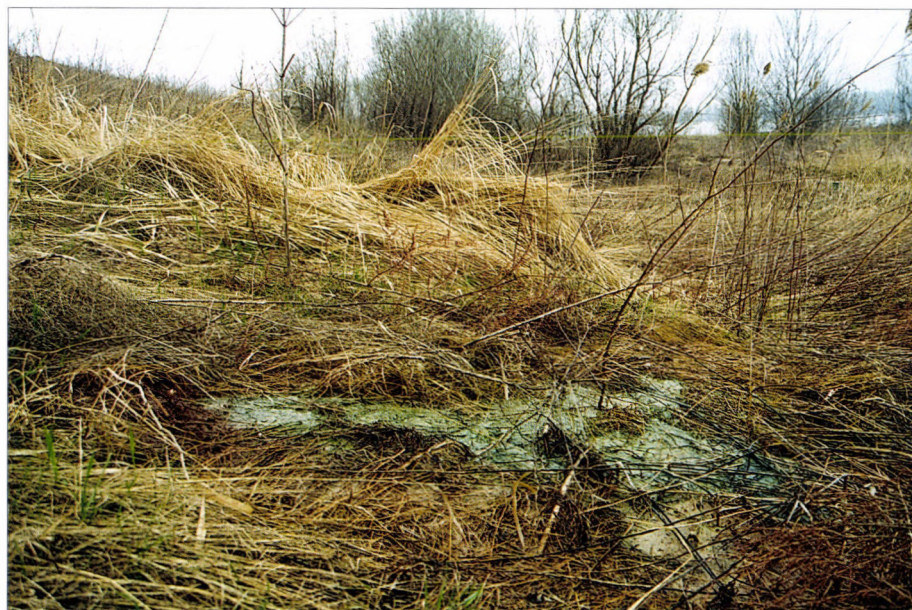
29. kép. Az almásfüzitői VII. sz. kazetta gátjának részűjén fakadó forrás. Fotó: SCHWEITZER F. 2000.

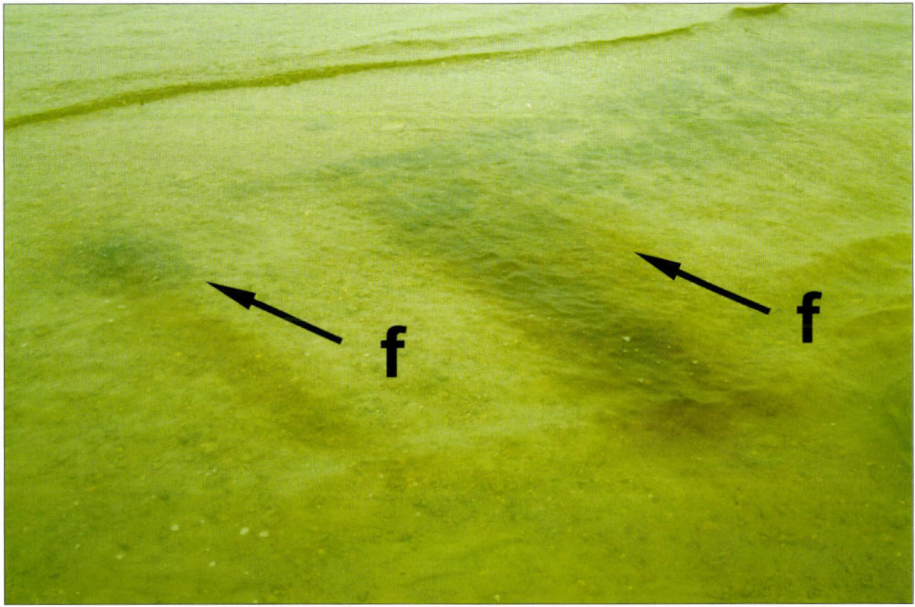
30. kép. A Duna meder oldalában fakadó vörösiszapos források, az almásfüzitői VII. sz. kazettától északra, téli kisvíz idején. – f = vörösiszapos szivárgó vizek. Fotó: Viczián I. 2005.
