KATASZTRÓFÁK TANULSÁGA

Stratégiai jellegű természetföldrajzi kutatások

Magyar Tudományos Akadémia
Földrajztudományi Kutatóintézet

Budapest, 2011

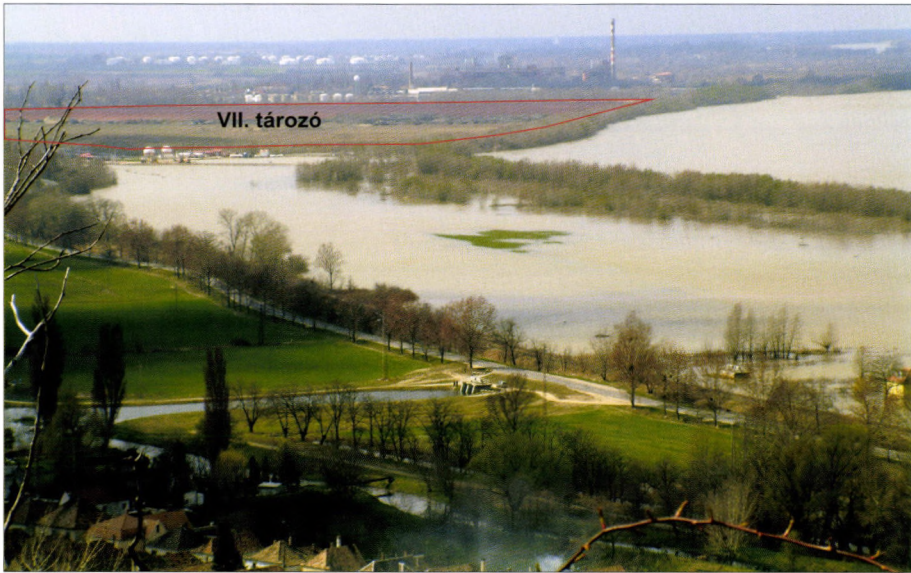
32. kép. A VII. sz. kazetta kelet felől a 2006. márciusi árvíz idején, amikor majdnem teljesen körbevette a víz. Fotó: VICZIÁN I. 2006.

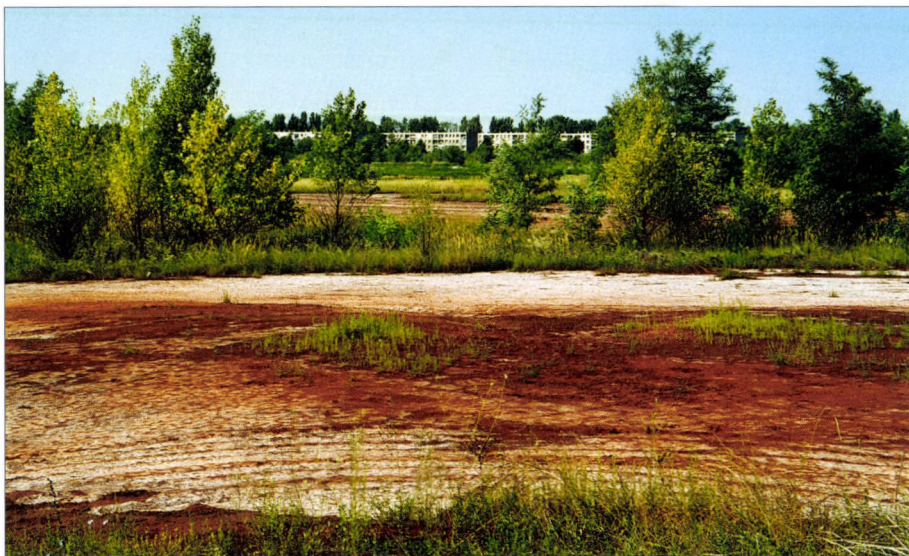
33. kép. Almásfüzitő Nagykolónia és a nem megfelelően rekultivált I–VI. sz. vörösiszap-tározók sorozatának részlete. A szél szabadon viheti a vörösiszapos port a településre.

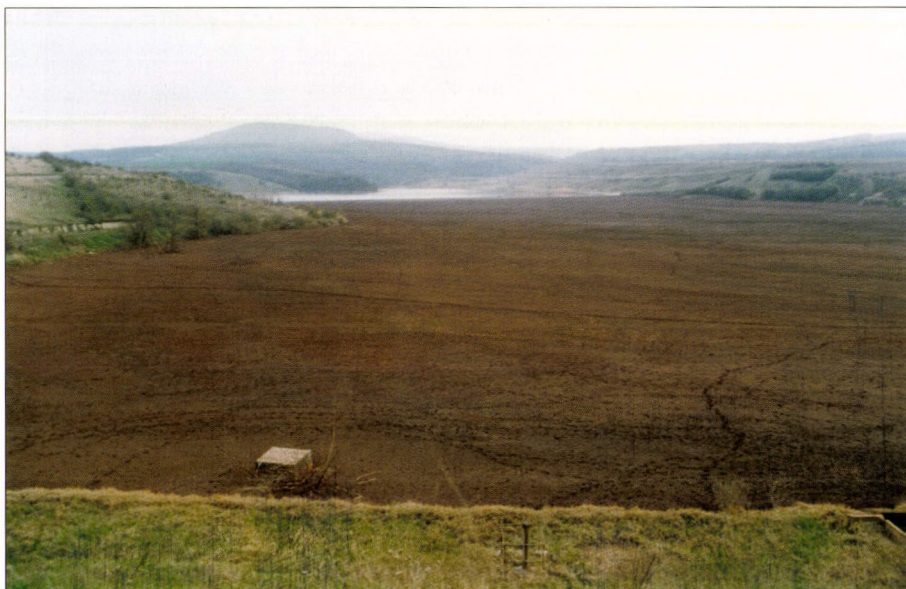
34. kép. A neszmélyi vörösiszap-tározó, háttérben az ülepítőt a völgyzáró gátról fényképezve. Bal oldalon a csuszamlásveszélyes völgyoldal, amelyet később lépcsőzetesre alakítottak ki. Fotó: SCHWEITZER F. 2000.

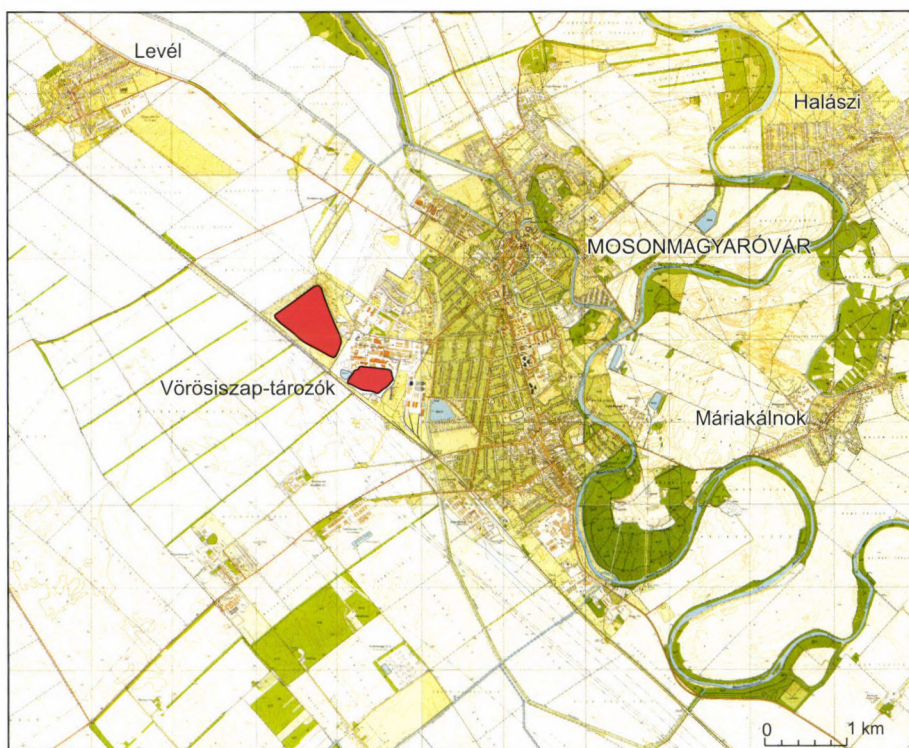
37. ábra. A mosonmagyaróvári vörösiszap-tározók elhelyezkedése a várostól nyugatra.
(Szerk.: SZEBERÉNYI J. 2010).

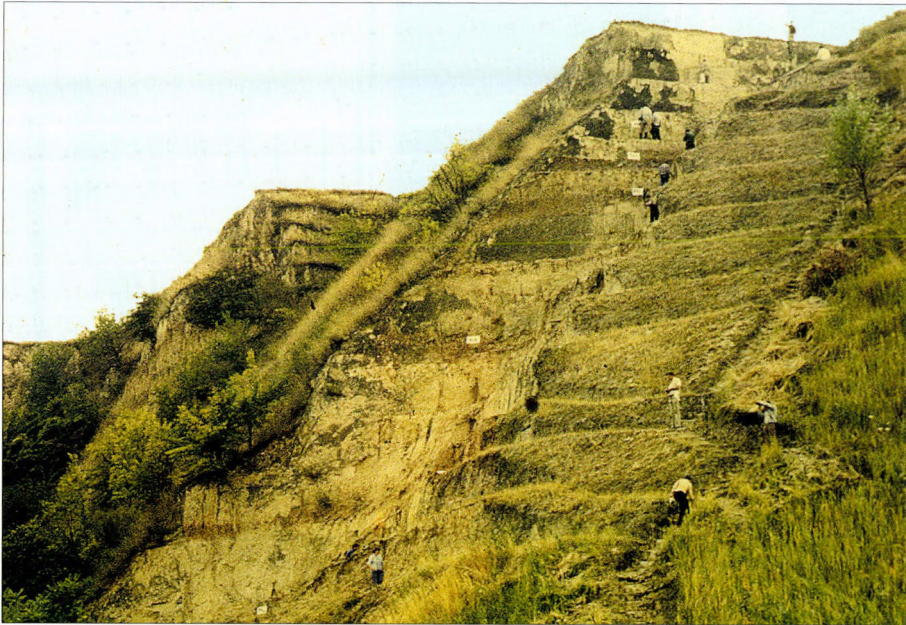
37. kép. A paksi lösz partfal magassága a 6. sz. főút felett több mint 50 m. A képen vörös és barna színnel jelzett rétegek fosszilis talajok a meleg csapadékos időszak alatt képződtek, a sárga színű rétegek löszüledékek, amelyek hideg száraz éghajlati szakaszokat jelölnek.

Azok a magaspartok, amelyek teljes szelvényét negyedidőszaki – főként löszös – képződmények építik fel, elsősorban nem csuszamlás-, hanem omlásveszélyesek. Idesoroljuk azokat a magaspart szakaszokat is, ahol a vizsgálatok eredményei szerint egyes helyeken a Duna szintje alatt 30–35 m mélységig még szintén pleisztocén rétegek települtek a felsőpannóniai alapzatra. Ilyen esetekben a negyedidőszaki üledékek össz-vastagsága meghaladhatja a 80 m-t is, ezek löszfeltárások az utolsó 1–1,5 millió év jégkorszaki éghajlatváltozásainak a képeskönyve (37. kép).

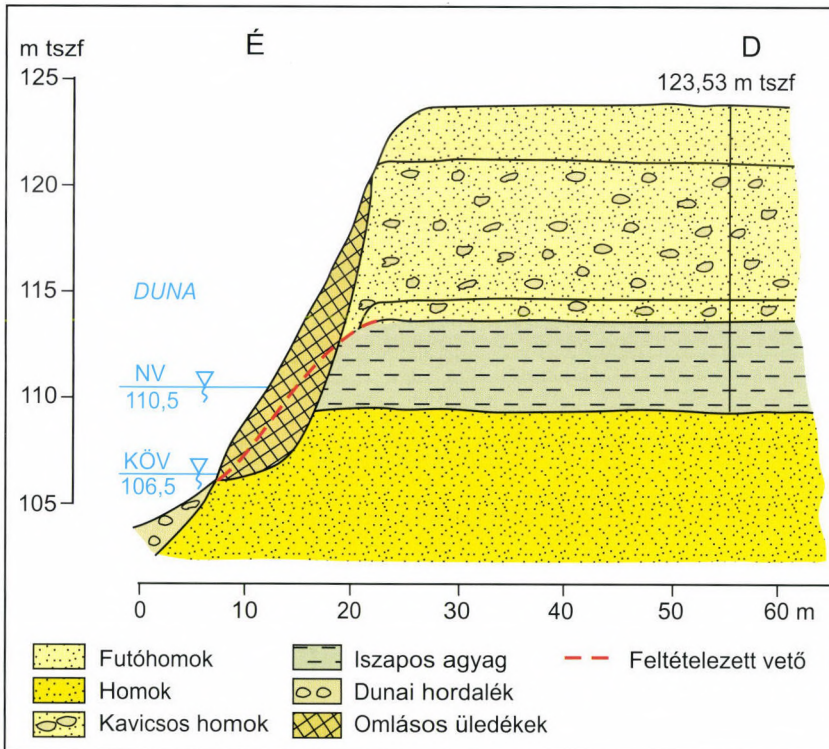
41. ábra. Komárom dunai magasparti szakaszának földtani szelvénye a vasúti hídnál. (Szerk.: SCHEUER Gy.–SCHWEITZER F. 1983). – Dunai vízállások: NV = Nagyvíz; KÖV = Középvíz

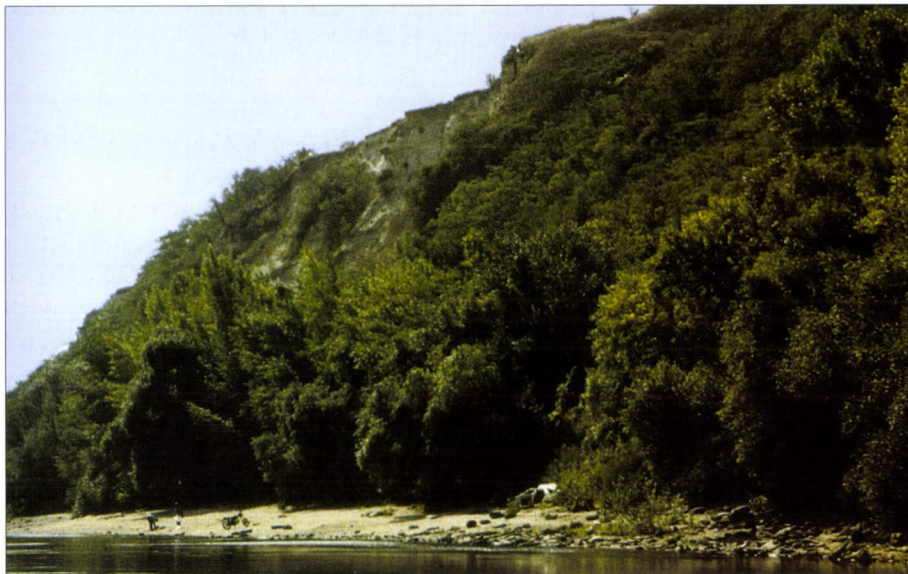
39. kép. Érd omladékos, suvadásos dunai magaspártja. Fotó: KUBASSEK J.

épületek többsége erre a földtani rétegösszletre épült, itt található a mozgásveszélyes magaspárt-vonulat (39. kép). Belterületi partfal mozgások elsősorban Érd-Ófalu területén történtek, legutóbb 2005-ben, Százhalombattán 2010 június 8-án voltak épületkárokat okozó földtömeg-mozgások (OSZVALD T. 2011).

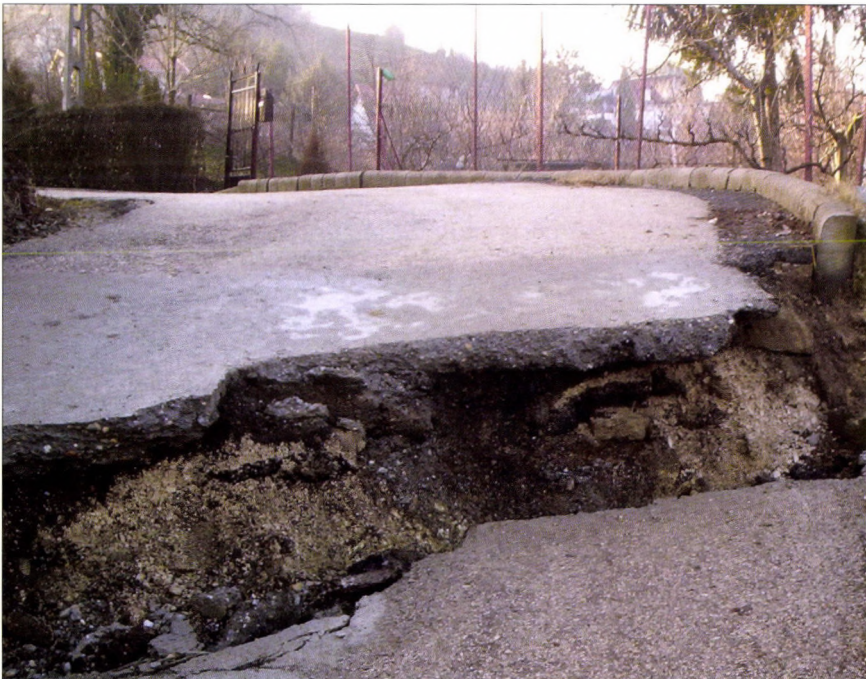
40. kép. 2011. január 17-én földtömegmozgások következtében megrongálódott út Kulcson a dunai magasparton. Fotó: BALOGH J. 2011.

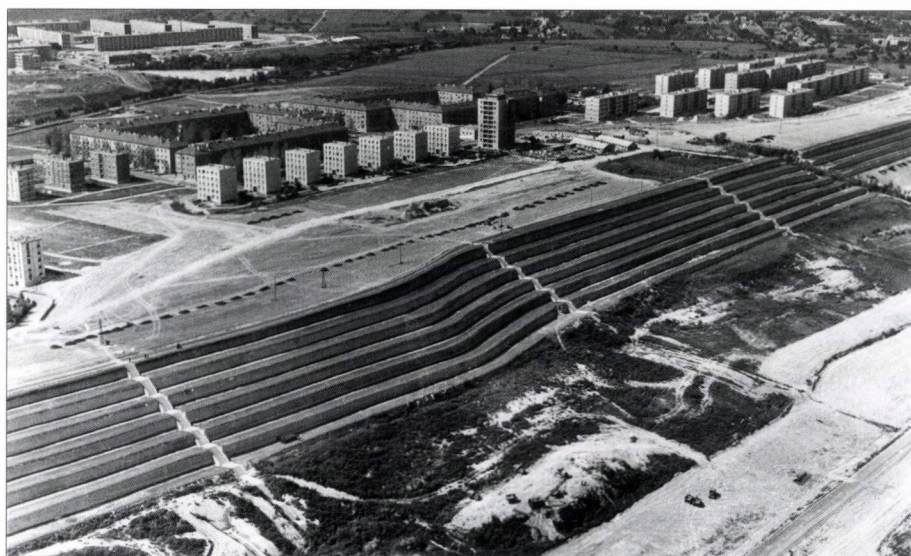
42. kép. Dunaújváros magasparti szakaszának lépcsős partvédelme 1960-ban. Fotó: KÉZDI Á.

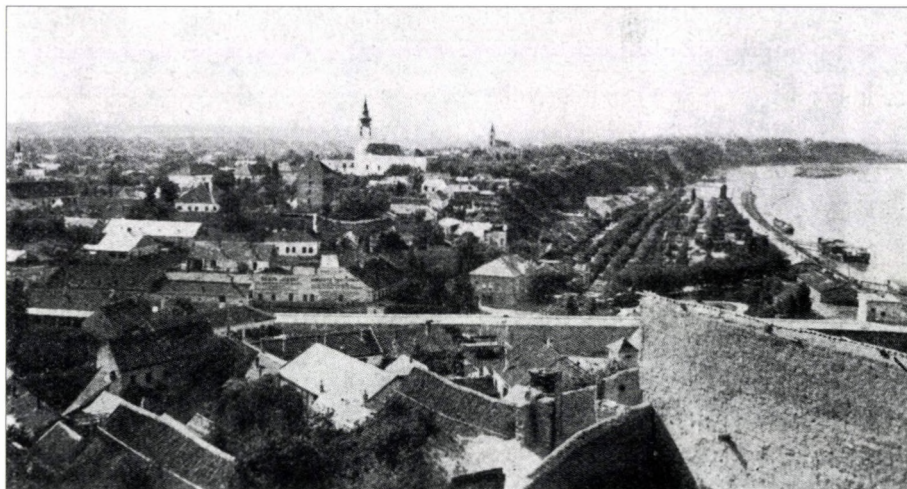
43. kép. A dunaföldvári löszpartok az 1930-as években. Fotó: BULLA B.

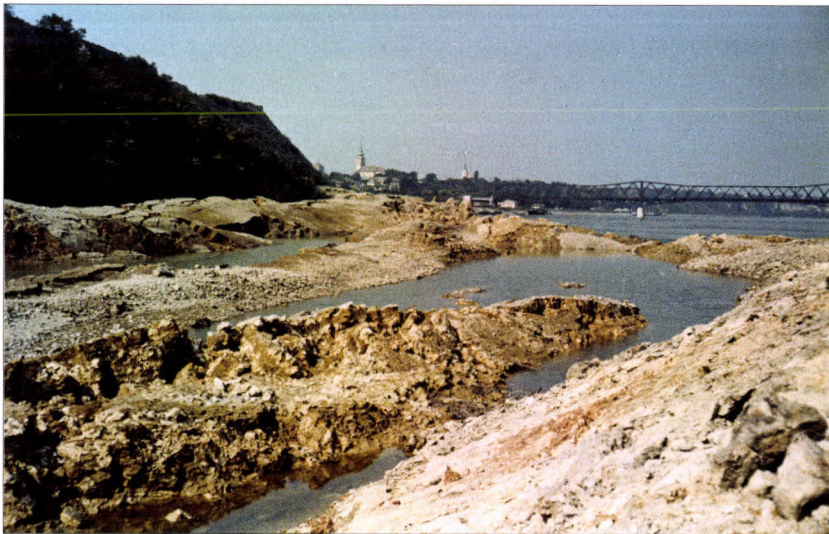
44. kép. A dunaföldvári magaspart szeletes csuszamlása 1970-ben – a mederfenék több száz méter hosszú felgyűrődését okozva – a Duna sodorvonalát és a hajózási útvonalat is megváltoztatta. Fotó: SCHWEITZER F. 1970.

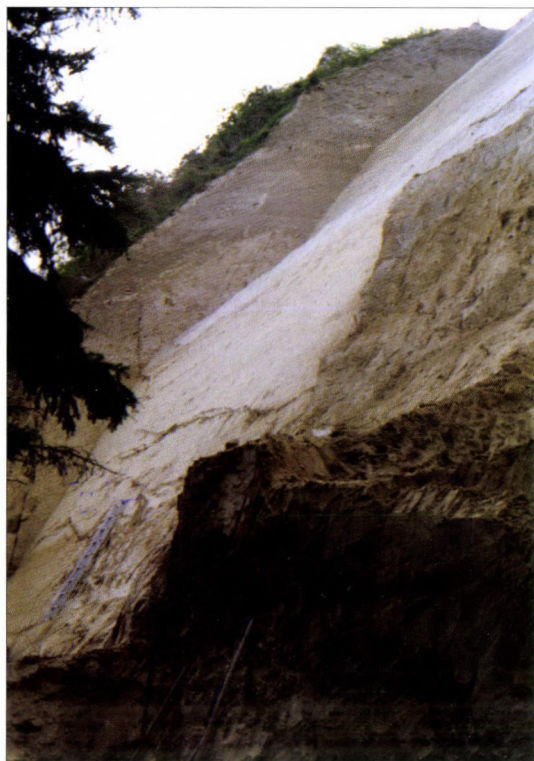
45. kép. A dunaföldvári Vár-domb 2000. évi földtömeg-mozgásának helyszíne, a szakadás frontja és a megkezdett partfal helyreállítási munkák eredményei. Fotó: SCHWEITZER F. 2000.

A 2000. évi partfalmozgások a litológiai sajátosságok alapján a lösz-platók speciális formatípusaiba a *rogyások típusába sorolható*. A mélybe szivárgó csapadékvizek a lösz CaCO_3 -át tartalmát feloldva megváltoztatják a térszínek állékonyságát. A szilárdságát veszített löszfelszíneken rogyásos, horpadásos folyamatok alakulnak ki (45. kép).

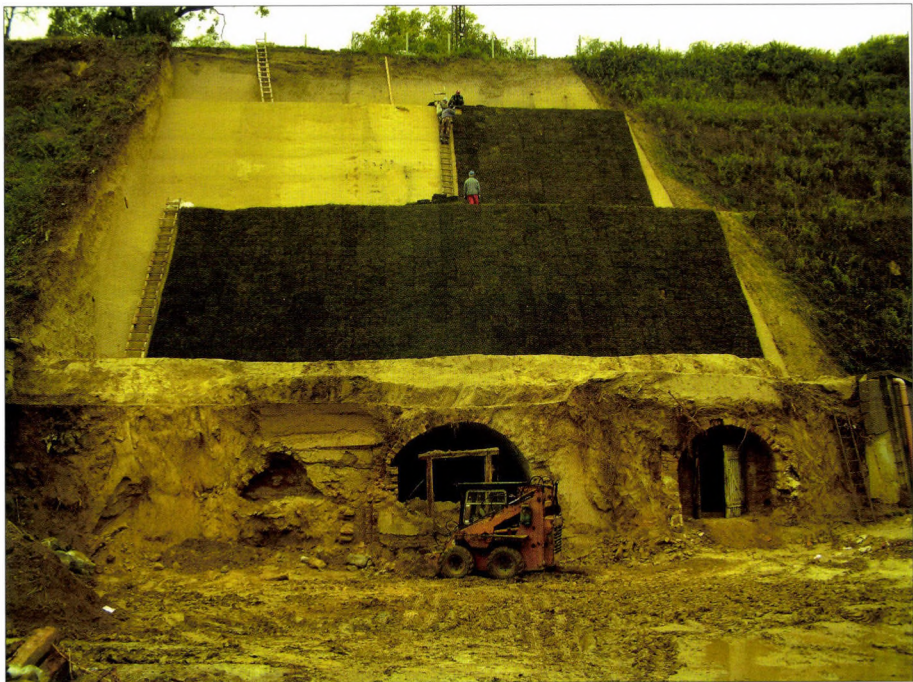
47. kép. Partfal rehabilitáció Dunakömlőd belterületén. Fotó: BALOGH J. 2003.

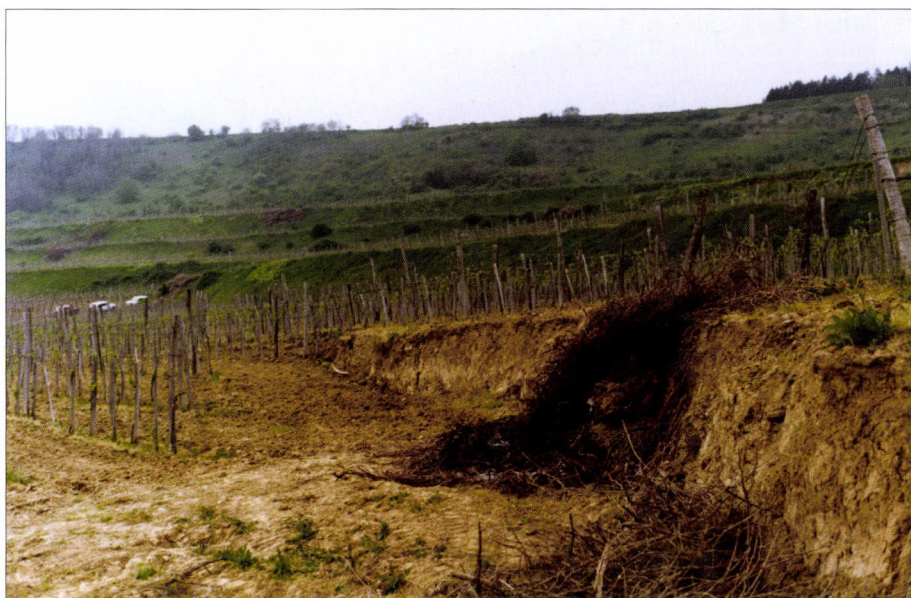
48. kép. Decs-Szőlőhegyen lecsúszott szőlőterasz. Fotó: BALOGH J. 1994.

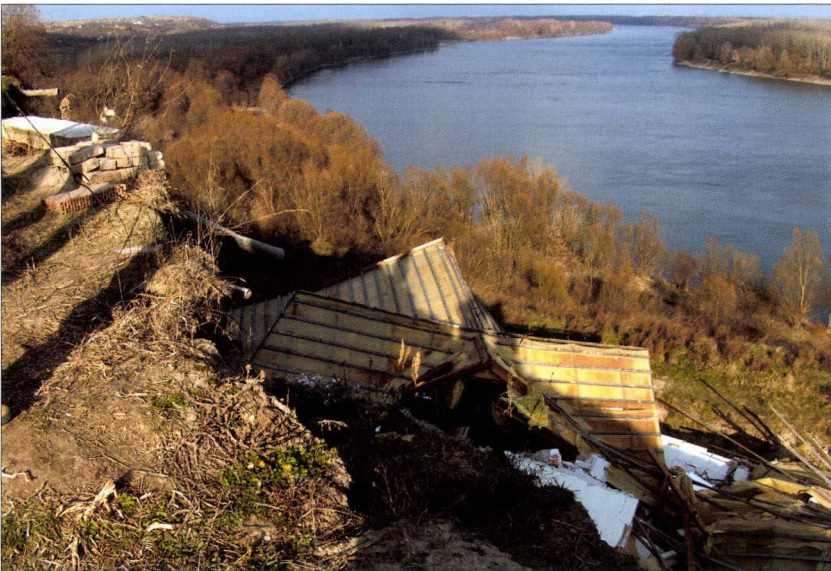
50. kép. A partfal 2008 februárjában leomlott része. A jól megfigyelhető, hogy a Duna sodrása alámosza a magaspartszakaszt, amely előidéz a földcsuszamlásos folyamatokat.
Fotó: SCHWEITZER F. 2008.

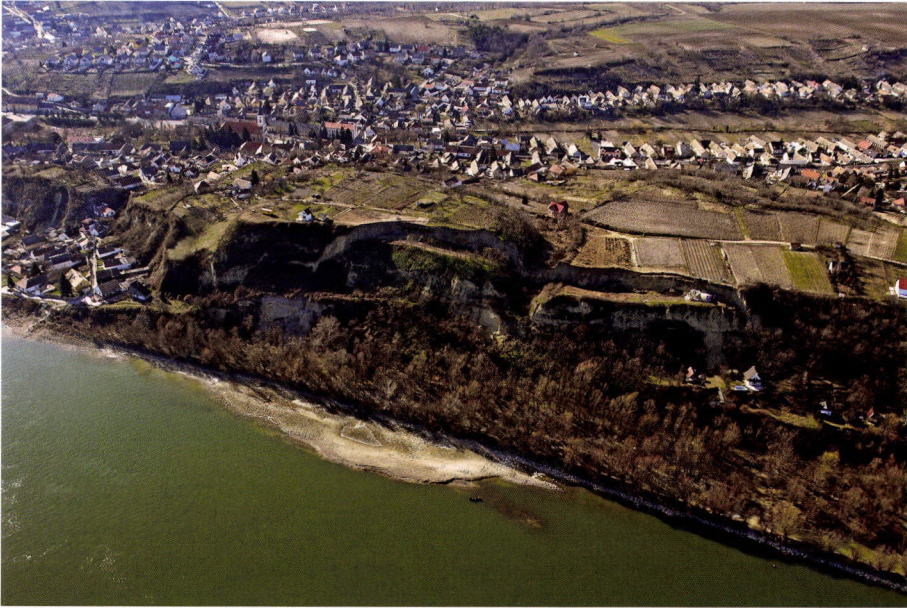
51. kép. A partfal 300 m hosszúságú, a Dunába szeletes földcsuszamlással leomlott része, amely a partszakaszon a Duna medret is felgyűrve a folyam sodorvonalát is megváltoztatta.
Fotó: OSZVALD T. 2008.

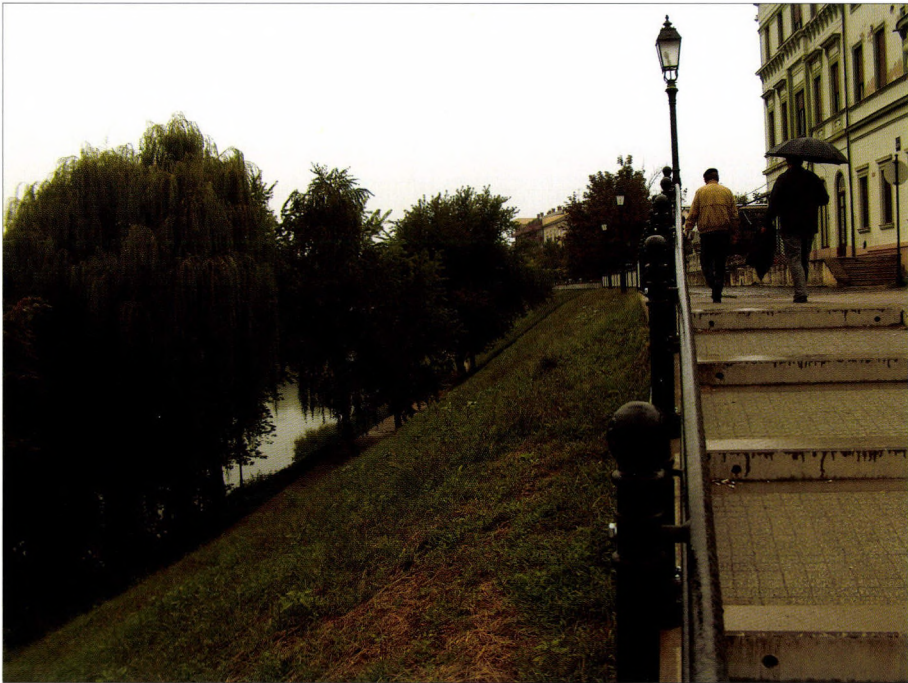
52. kép. Baja Sugovica menti védendő dunai magasparti szakasza a Szentháromság térnél, a régi Nemzeti Szálloda mellett. Fotó: BALOGH J. 2010.

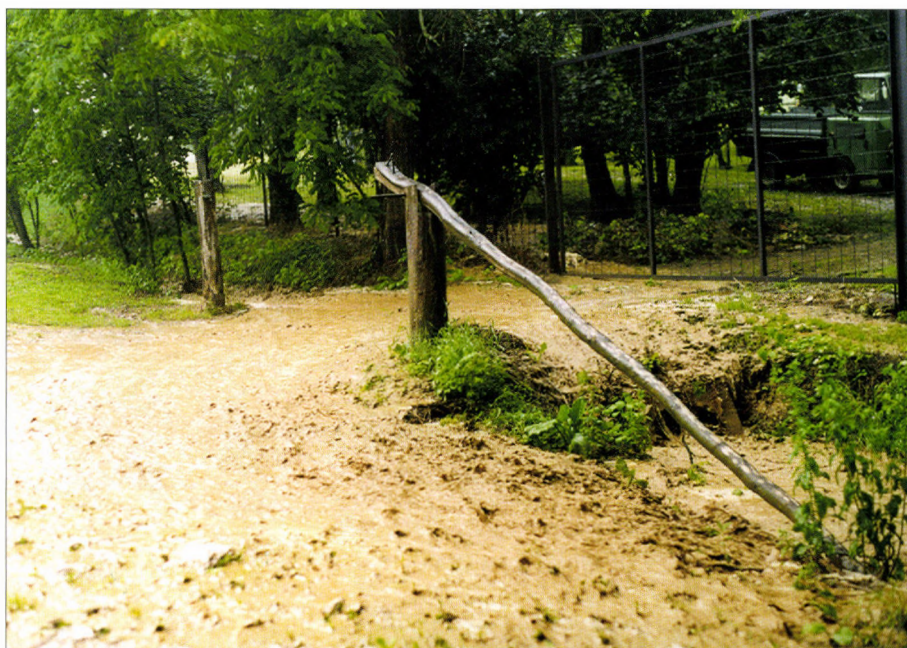
53. kép. Aszfaltúton hömpölygő lefolyás. Fotó: CSEPINSZKY B.

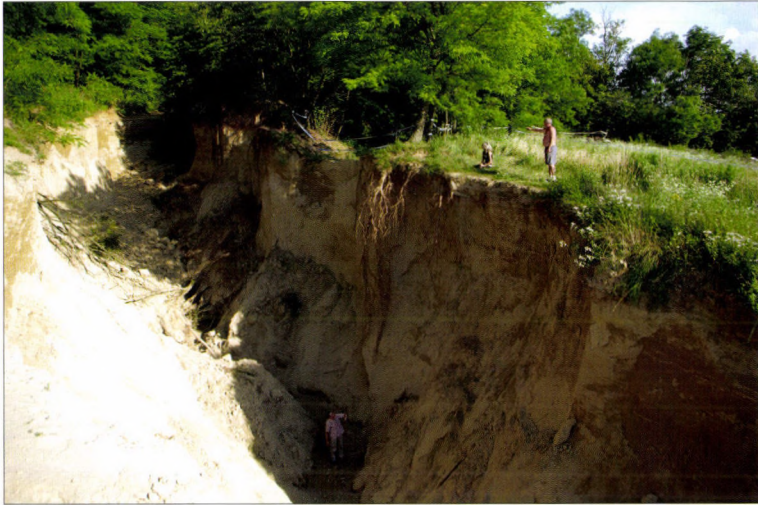
54. kép. Hatalmas méretű, 10–12 m mély eróziós árok Somogybabod határában. A vízmosások az erdős-ligetes területeken is elősegítik az intenzív eróziós folyamatokat. Fotó: FÁBIÁN SZ.

Az ilyen típusú eróziós károkozás jellemzően a vonalas erózió folyamatához kötődik. Ekkor a felszínről lefolyó víz összegyülekezik és egy lejtővonal mentén folyik le (54. kép). A megnövekedett tömegű lefolyó víz erőteljesen bevág a felszínbe és mély árkokat, vízmosásokat hoz létre (55., 56. kép). E vízmosásokból nagy mennyiségű hordalék távozik el, ami a vízmosás alsó részén koncentráltan jelenik meg.

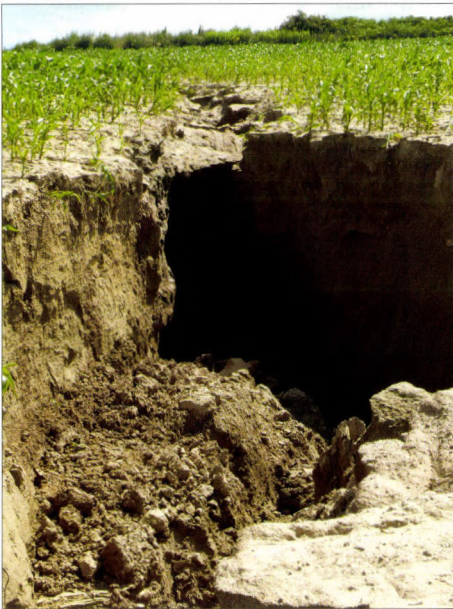
55. kép. Vonalas eróziós, szuffóziós és a löszdolinák felszakadása során létrejött vízmosások nagy kiterjedésű, művelhetetlenné vált szántóföldeket hoznak létre Külső-Somogyban. Fotó: JAKAB G.

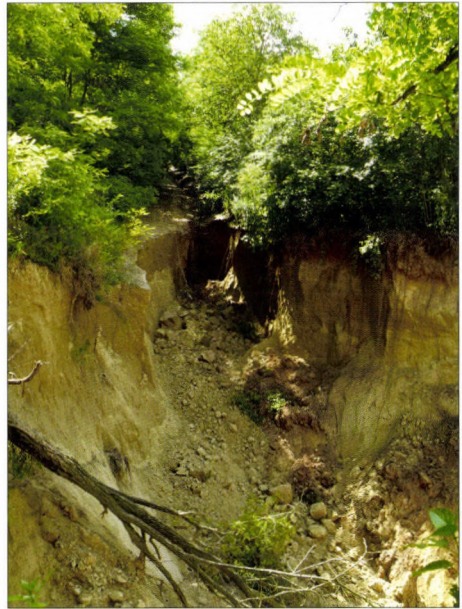
56. kép. Heves esőzések után vízmosássá vált földút a Somogyi-dombságban. A vízmosások az omlások és a rogyásos-omlásos folyamatok hatására intenzíven tágulnak. Fotó: SZALAI Z.

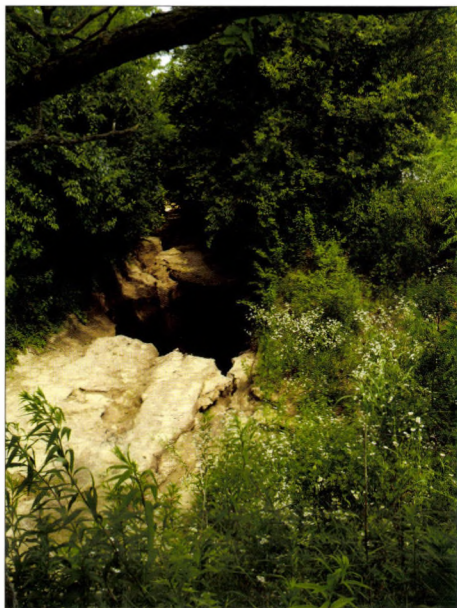
57. kép. Erdőben, szuffózió hatására kifejlődött vízmosás és 1–3 m mély löszkút. Fotó:

A vonalas erózió további lényeges tulajdonsága, hogy a vízgyűjtő területről a felszíni lefolyást vízmosásokon keresztül vezeti le (57., 58. kép), így a lehullott csapadék sokkal hamarabb és koncentráltan jelenik meg a vízgyűjtő terület alsóbb részein. A gyorsabban összegyülekező víz – igaz, hogy csak viszonylag rövid időre, de – exponenciálisan növeli meg a vízhozamot (FÁBIÁN, Sz. et al. 2009). A sokszerűen érkező, hordalékkal telített, óriási mennyiségű lefolyás nagyon komoly károkozásra képes (59. kép).

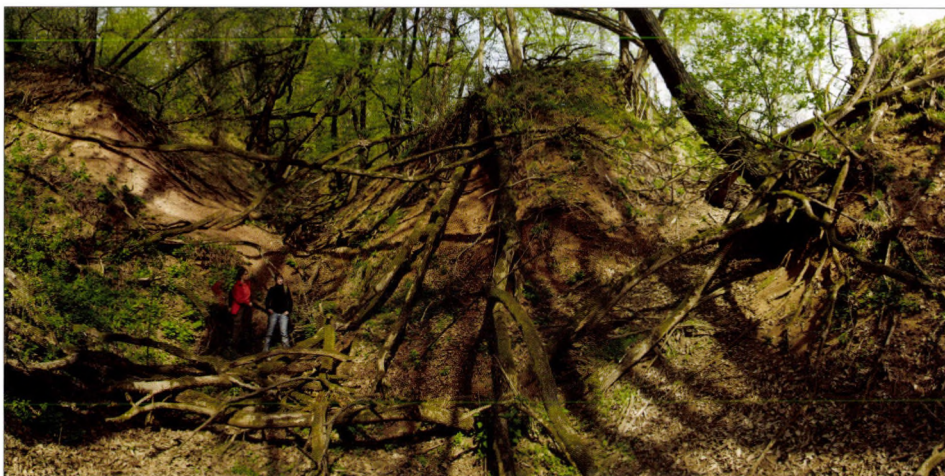
58. kép. A kimosott gyökerű fák sorra dőlnek a vízmosásba. Az erózió olyan erős, hogy régen eltemetett fosszilis talajok kerülnek a felszínre. Fotó: FÁBIÁN Sz.

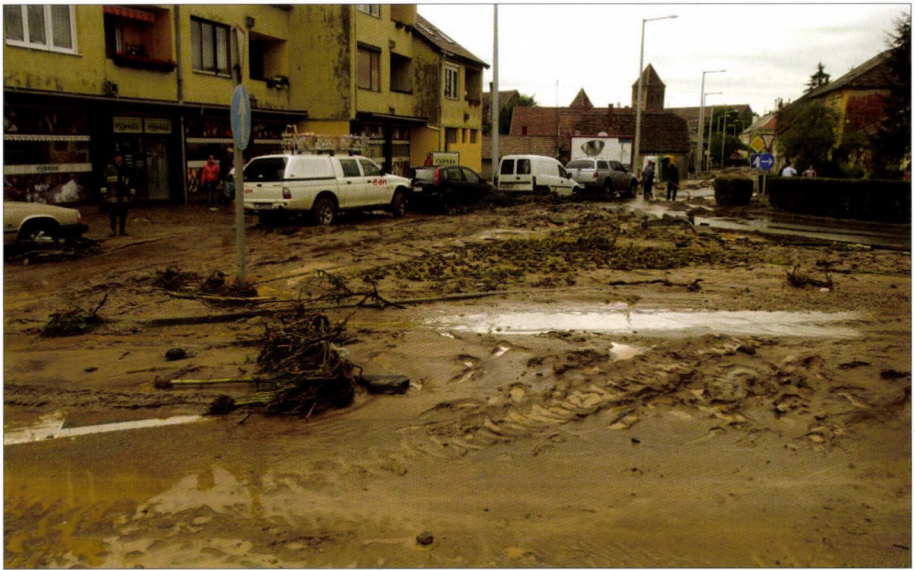
59. kép. A vízgyűjtőről lepusztult talajhordalék Kőszeg belterületén (2009. június 24).
Fotó: SZENDI P. (www.vasnepe.hu)

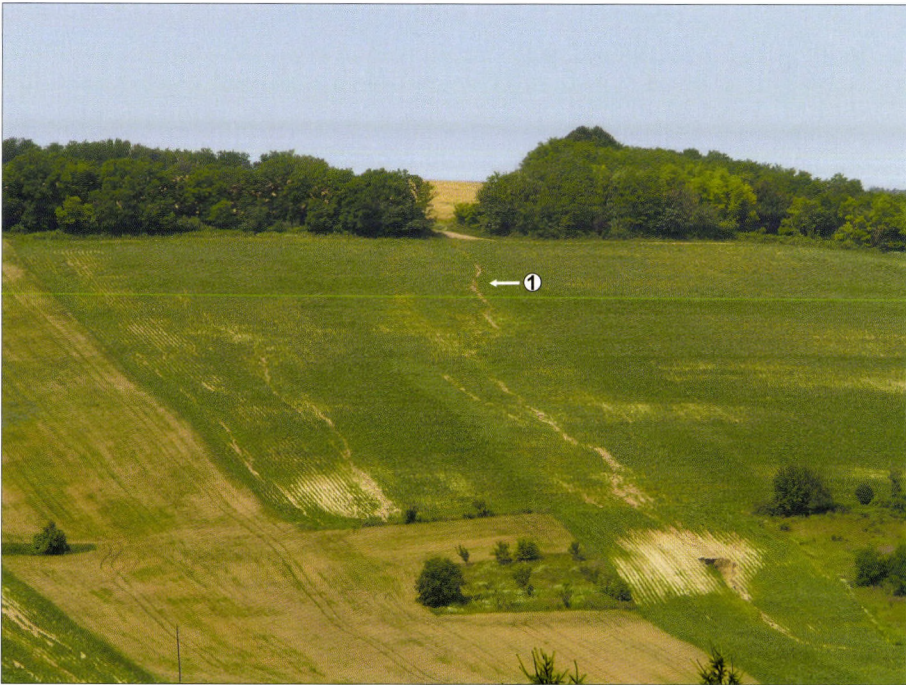
60. kép. A hegyoldalról lefolyó vizek nagy mennyiségű, esetenként kemikáliákkal szennyezett hordalékot szállítanak a völgybe, akár lakott területekre is. A megfelelő vízrendezés hiányában az ilyen barázdákból indul ki az árokképződés. Fotó: SZALAI Z. – 1 = A legutóbbi intenzív csapadékesemény során keletkezett barázdá.

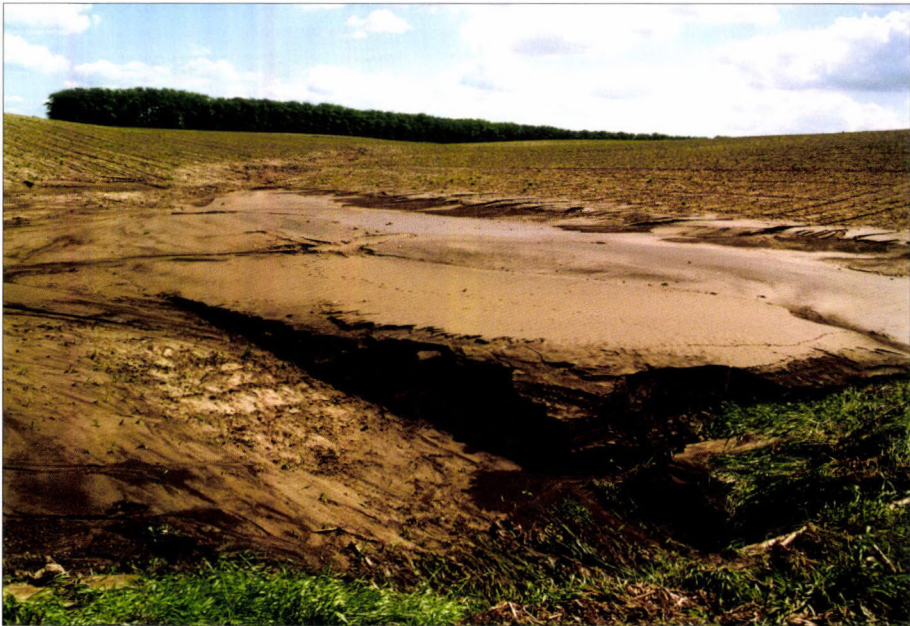
61. kép. A völgyzáró töltésezett mezőgazdasági út mögött felgyűlt egyszeri (max. 30 cm vastag) eróziós talajhordalék és a vízgyűjtő felső szakasza az árvíz másnapján Nagykönyiban.

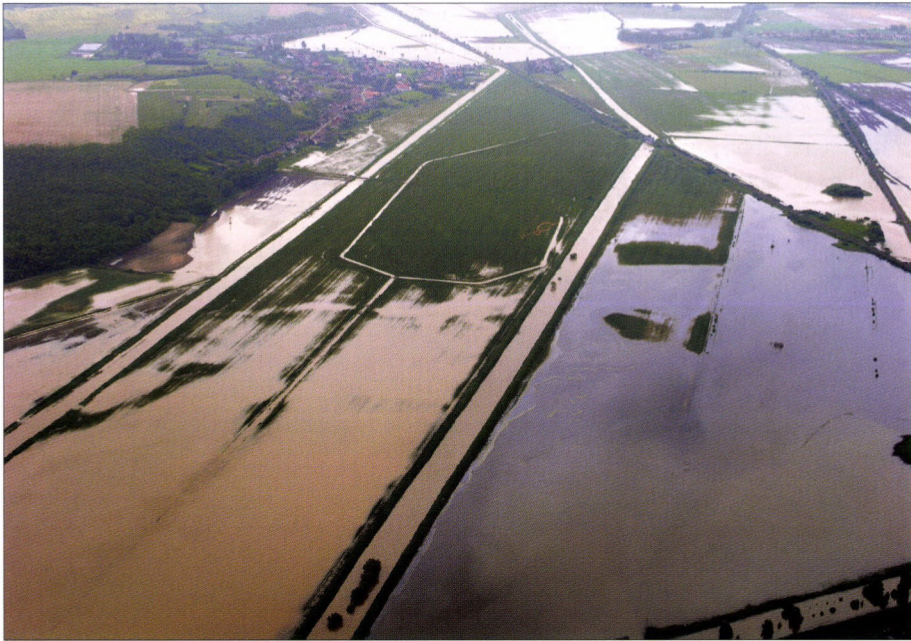
62. kép. A Baranya-csatornából kilépő vizek 2010. május 17–21. között elöntötték az alacsonyabban fekvő szántóföldeket, utakat és a Pécs–Dombóvár vasútvonalat is.
Forrás: DDKÖVIZIG.

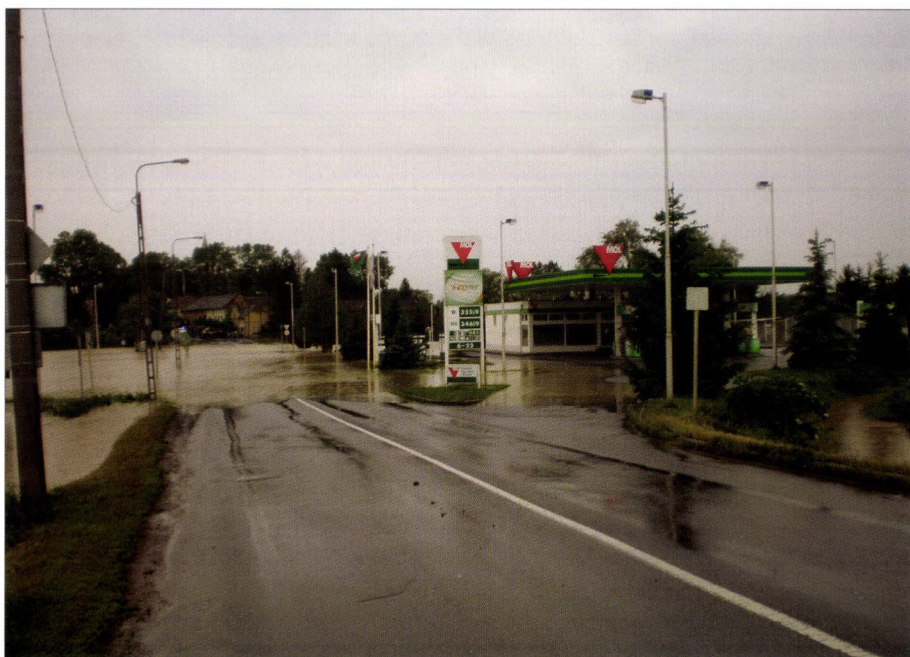
63. kép. A Baranya-csatornából kilépő vizek a 2010. május 17–20. közötti extrém csapadékos napokon elöntötték Sásd alacsonyabban fekvő részeit. Fotó: CZIGÁNY SZ.

Az utóbbi 10 évben több, jelentős károkozással járó villámárvíz is sújtotta hazánkat (63. kép). Ezek közül kiemelkedő évek voltak 2002 (Nagykónyi), 2005 (Mátrakeresztes, Mád), 2009 (Pécs) és 2010 (Bükkösd, Csikóstóttós és Pécs).

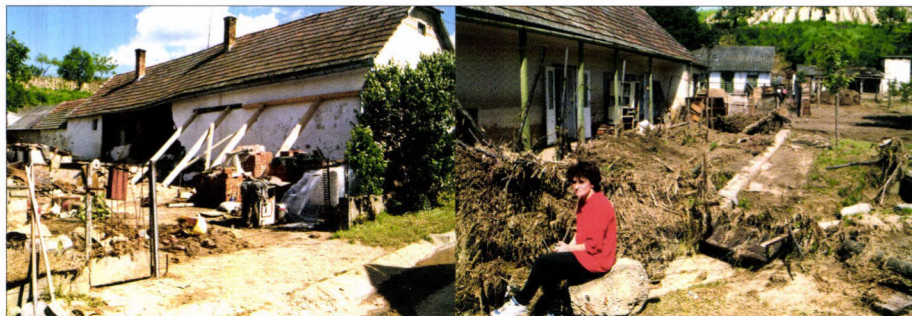
64. kép. A Bársony utca Nagykönyiban a villámárvíz másnapján. A ház nem bírta a kb. 1 m magas víz nyomását, és hátsó fala kidőlt. Az épületet (balra a hátsó fal, jobbra a bejárati oldal) később lebontották. Fotó: FÁBIÁN Sz.Á.

250 m-en felbontva az aszfaltot, és magával ragadva egy ott parkoló autóbuszt. Az árvíz hatására összesen 18 ház sérült meg, amelyek közül egyet le is kellett bontani (64. kép). A csapadék mennyisége pontos adatok hiányában csak becsülhető: 45 perc alatt kb. 50–90 mm hullott (FÁBIÁN Sz. Á. et al. 2009).

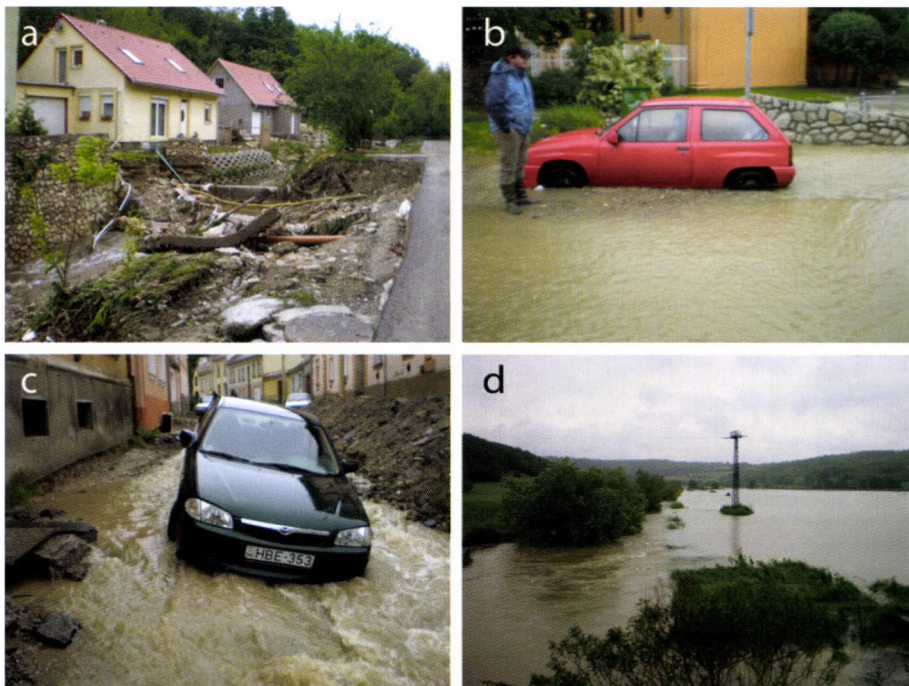
65. kép. A 2010. májusi árvizek által okozott károk Pécsen a Vince és a Május 1. utcákban (a, b, c), valamint a Baranya-csatorna mentén (d). Fotók: RONCZYK L. (a, b, c), CZIGÁNY Sz. (d)

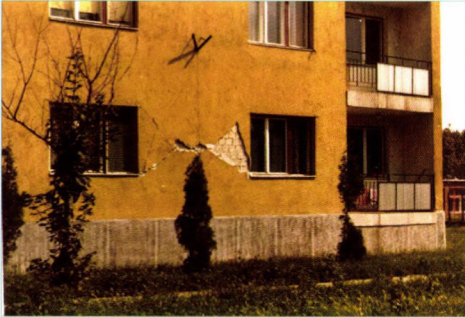
66., 67. kép. Az 1985-ös berhidai földrengés ($M = 4,9$) miatt keletkezett épületkárok. Fotók: Túry G. 1985.

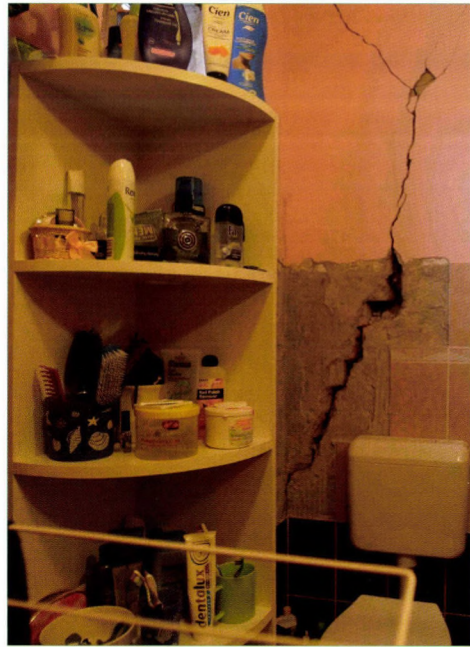
68. kép. A 2011. január 29-i oroszlányi földrengés ($M = 4,5$, I_0 VI) során megsérült lakóház Vértessomlón. Fotó: Túry G. 2011.

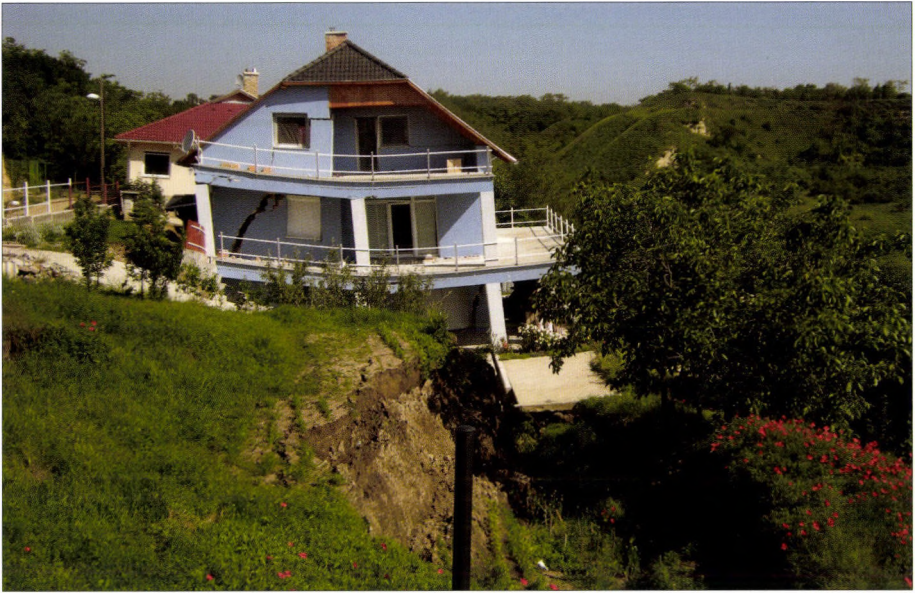
69. kép. Csuszamlás következtében keletkezett épületkár Százhalombattán.

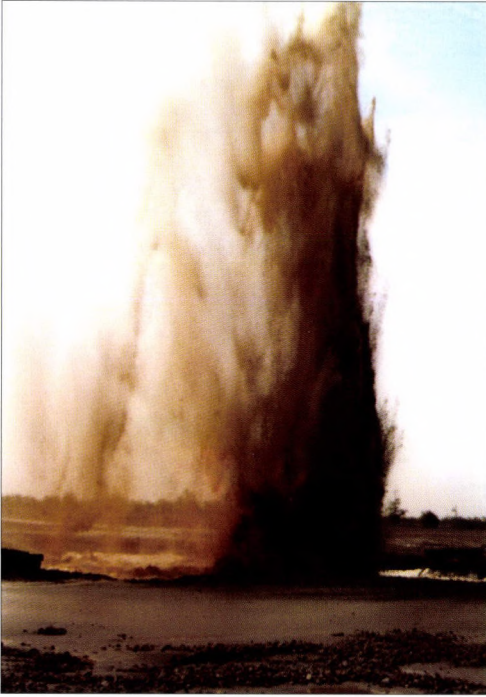
70. kép. Gázfeltörés Fábiansebestyénben. Fotó: OSZVALD T. 1985.

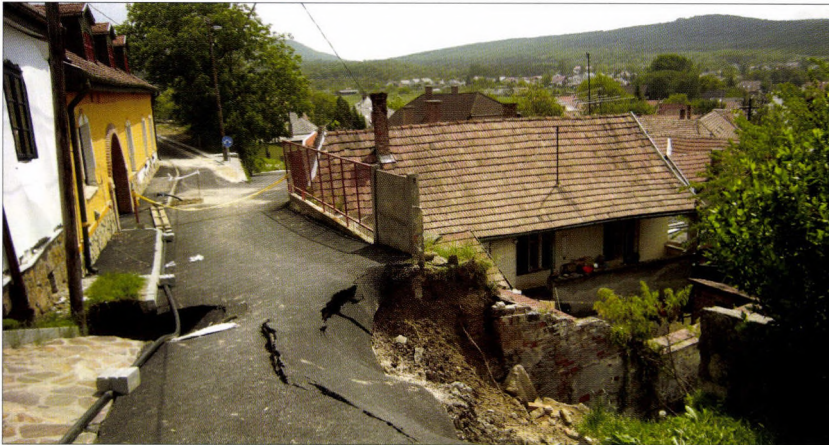
71. kép. Falomlás következtében kialakult útkár Piliscsévben. Fotó: OSZVALD T. 2006.

23. *Épített fal omlása* – Földtámaszként szolgáló szerkezet előregedés, mállás, illetve a háttér víztartalmának jelentős megnövekedése miatt bekövetkező omlása, kidőlése (71. kép).
