A
VAJDA-HUNYADI VÁR
ÉPÍTÉSI KORAI

MÖLLER ISTVÁN

A VAJDA-HUNYADI VÁR ÉPÍTÉSZE

1913

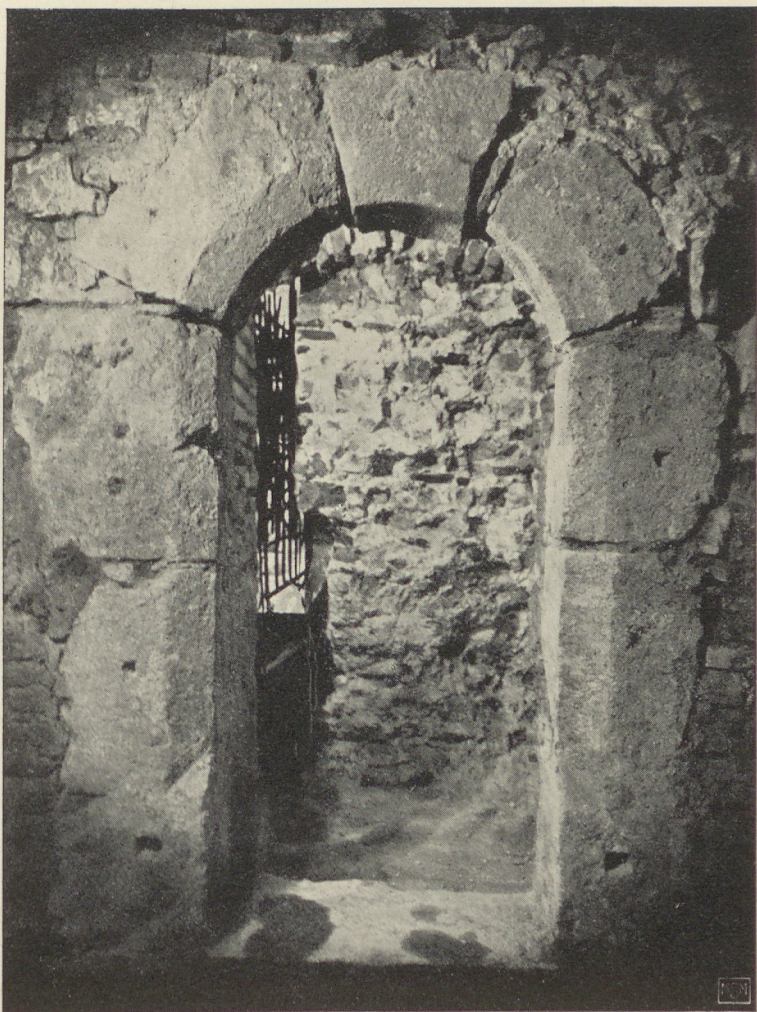
42. Az első vár délkeleti oldalának alsó bejáró ajtaja, másodhelyen. A kőveken mutatkozó lyukak az elhelyező olló részére készültek.

Az udvarból félköríves, kőkeretes bejáróajtó vezetett a házba (42. ábra), melynek kövei éppúgy, mint a sarokélek falburkoló kövei a Piskivel szemben emelkedő Aranyhegyből fejtett augitandesitből valók.

A folytatólagos kiásásnál a délkeleti oldalon az előbbi kapunál jóval mélyebben fekvő alsó bejáró ajtót is leltünk (42. ábra), melynek félköríves kerete augitandesit-kőből van faragva és úgy látszik, már másodhelyen elhelyezve. Bizonyos, hogy ez az ajtó később került ide, mert a már leásott várudvarba vezet. Az ajtó 0,90 m. széles és 1,93 m. magas.

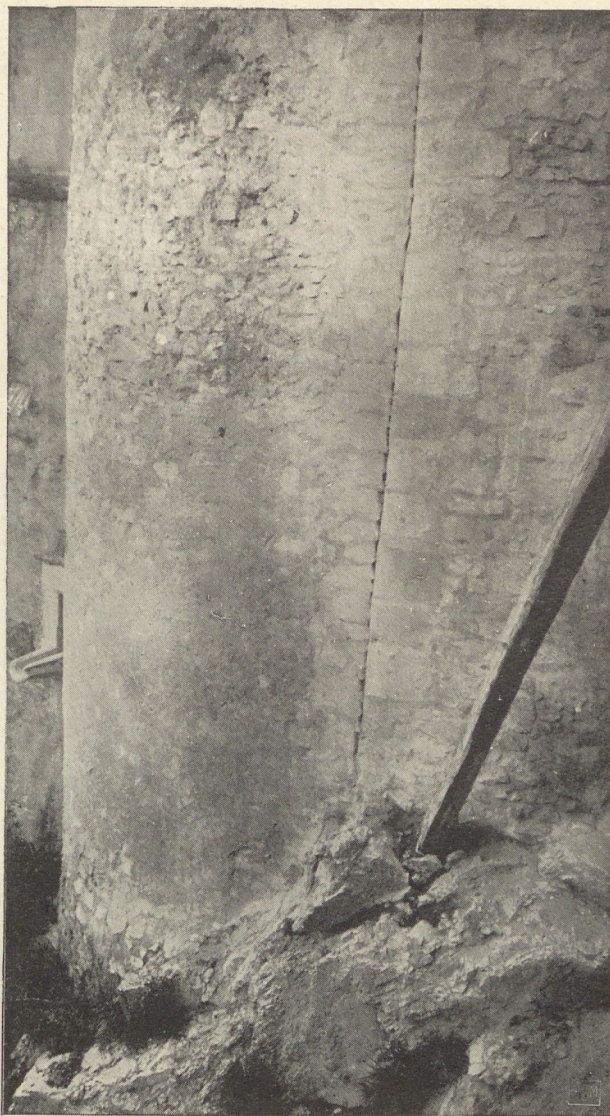
45. A himes torony alja, a hézagtól jobboldalt van az első vár északi sarka.

Az északi saroknál (45. ábra) volt az első várnak lakóháza, ennek a falai az ú. n. «Aranyház» I. emeletének magasságáig még ma is megvannak és az Aranyház földszintjét képezik.

A himestorony aljának csak fele épült újonnan, mert másik felét az első vár északi fala alkotja, melynek az új építkezés nekifekszik (45. ábra). A torony csak az Aranyház első emeletének magasságában fejlődik ki szabadon.

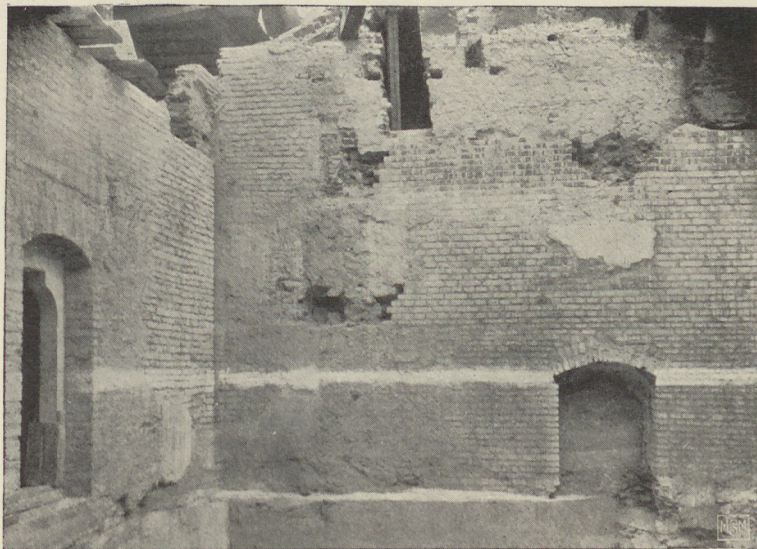
46. Az Aranyszoba északnyugati sarka. Lent az első vár fala, fölötté Szilágyi Erzsébet téglaeépítése.

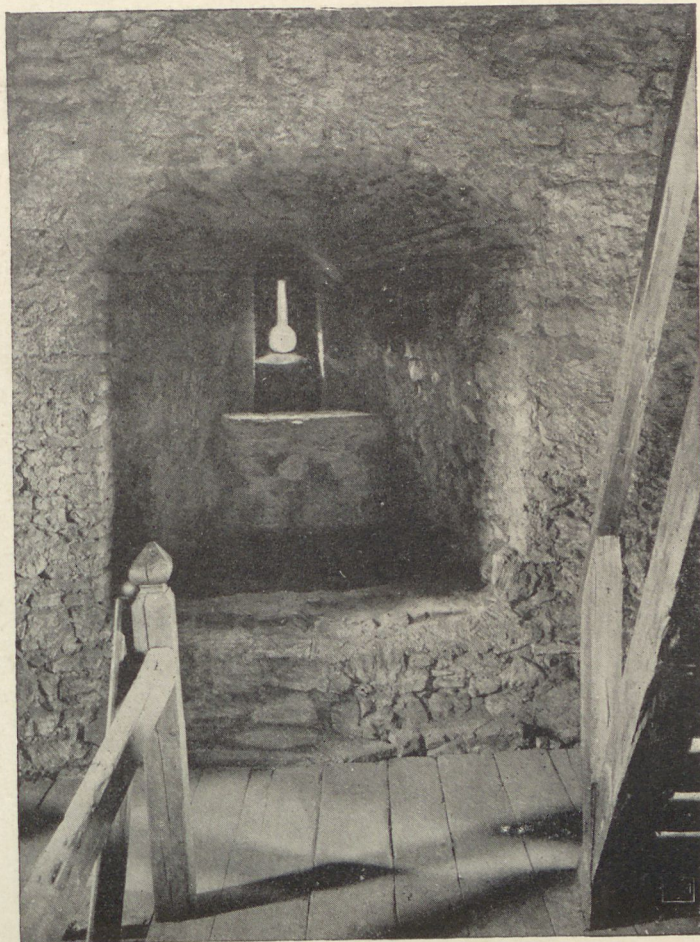
49. A «Nebojsza» II. emeleti lőrése.

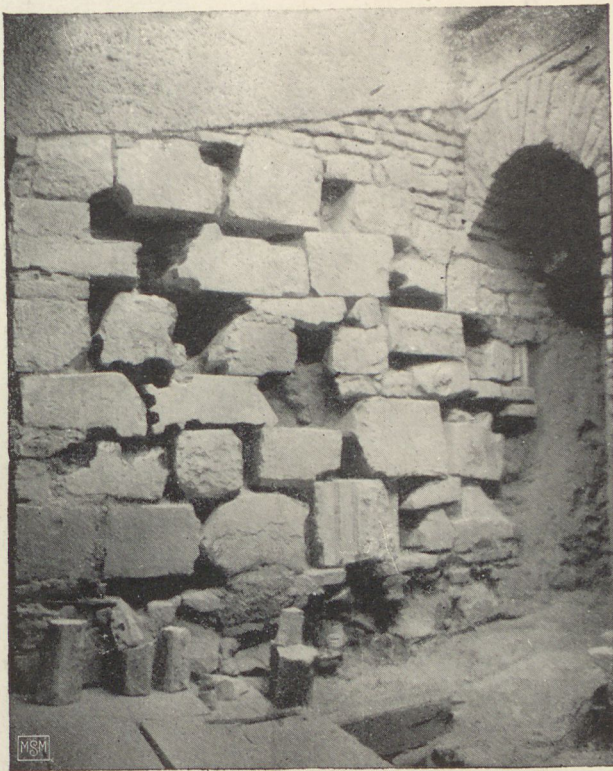
97. A zólyomi traktus déli bástyájára néző falba rakott köveknek feltárása.
