MŰVÉSZETTÖRTÉNETI
FÜZETEK 22

A TARI
SZENT MIHÁLY-TEMPLOM
ÉS UDVARHÁZ

TANULMÁNYOK

A TARI SZENT MIHÁLY-TEMLOM KUTATÁSA

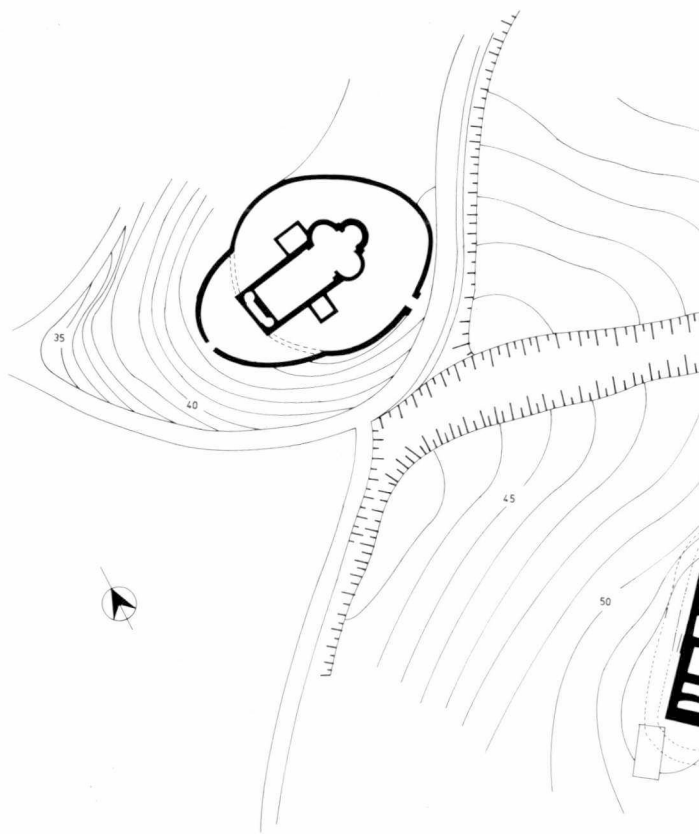
1. A templom és az erődített udvarház helyszínrajza

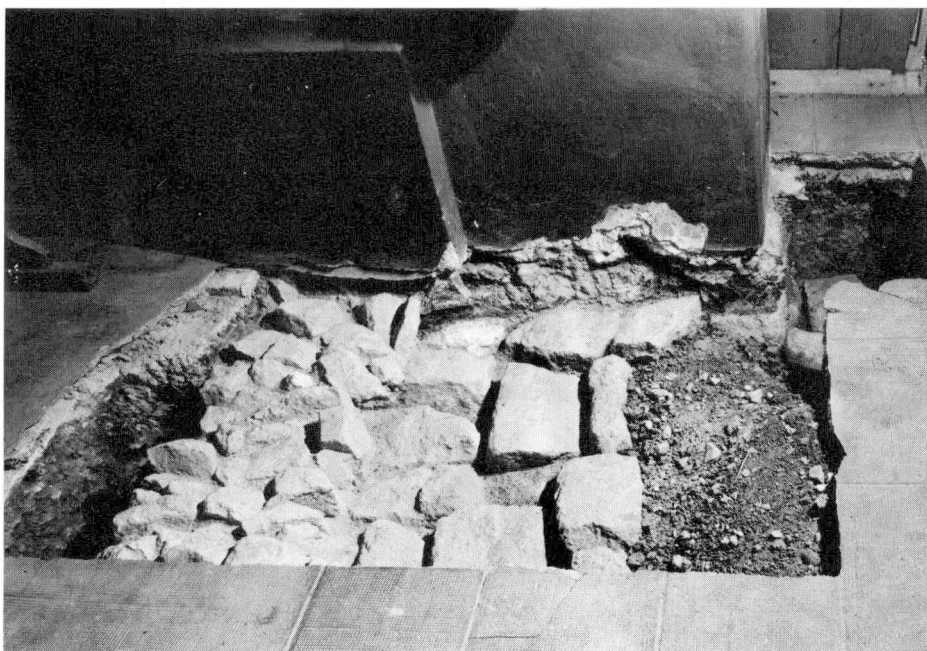
10. A szárazon és a habaresba rakott kőalapozások a feltárás után

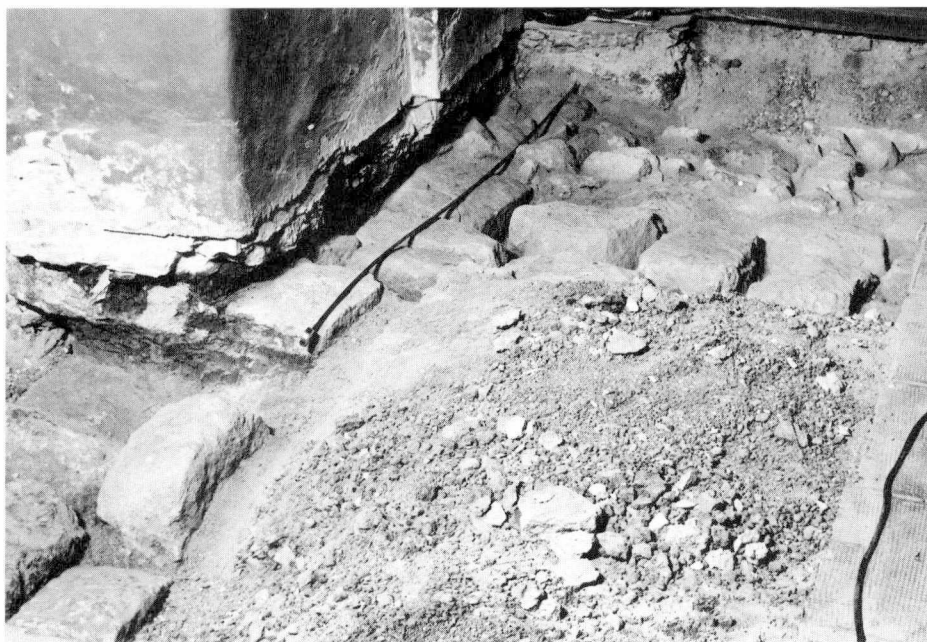
11. A kétféle alapozás délnyugati sarka

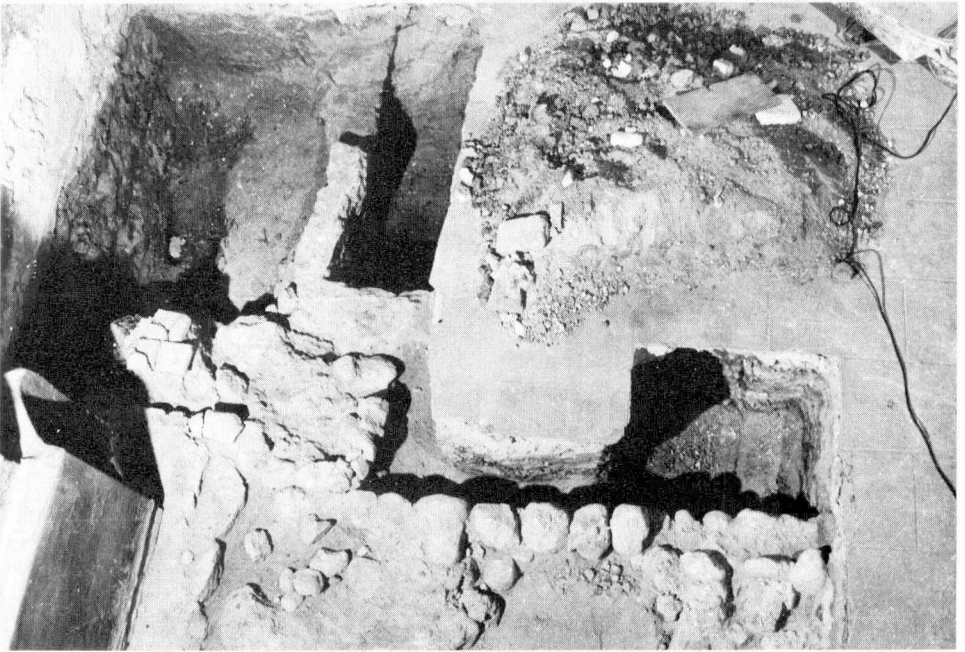
14. A habarszba rakott (É—D-i) alapozás északi vége, valamint a barokk kori pillér és alapozás

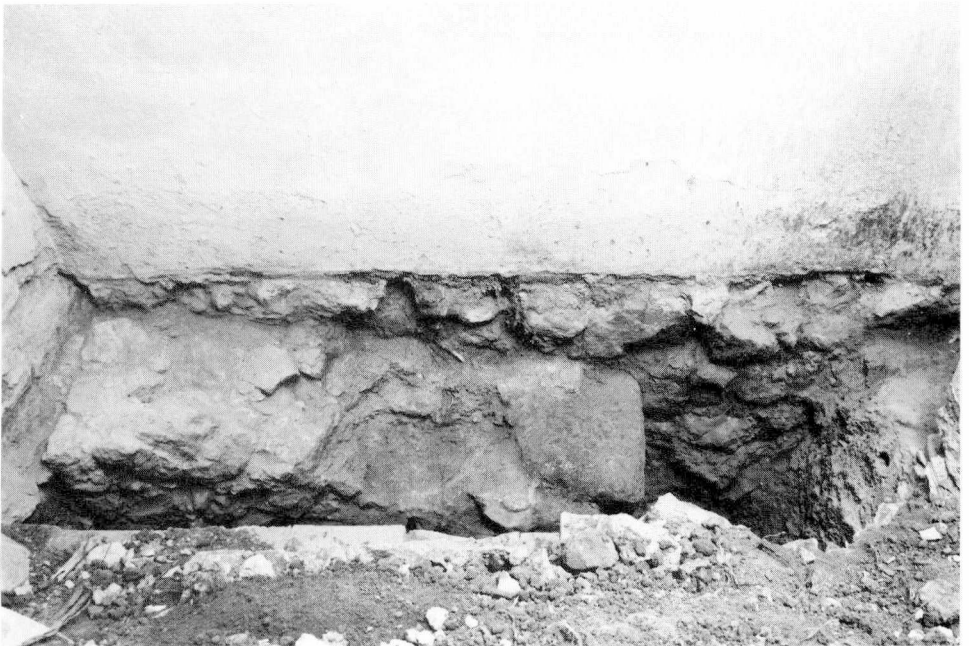
15. A déli előtér keleti felében feltárt — feltehetően egy nyitott előtérhez tartozó — alapozás

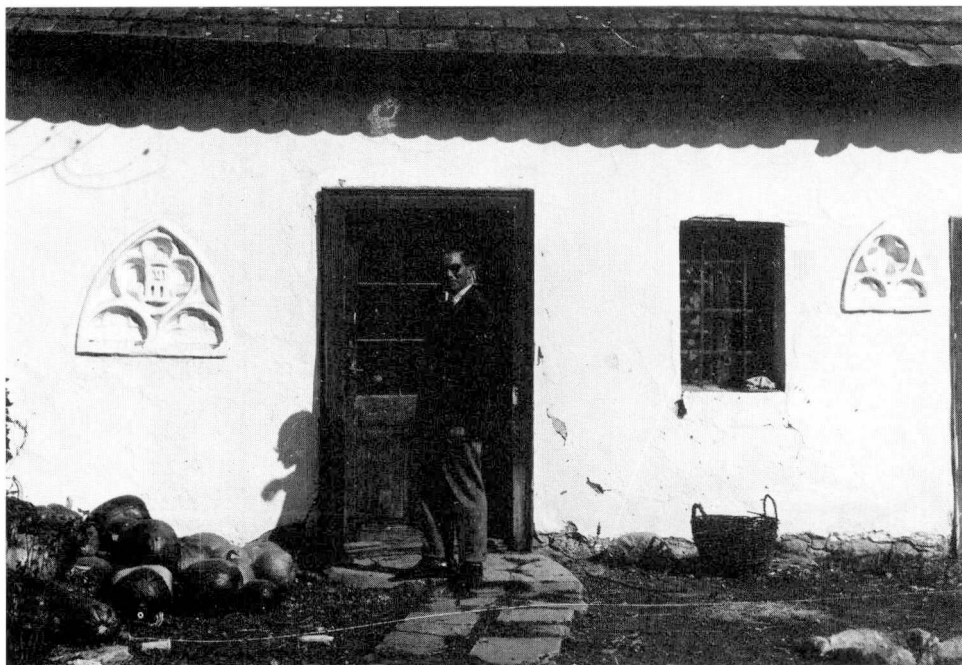
24. A plébánia gazdasági épületének falában másodlagosan elhelyezett — a karéjok és a szentély ablakaiból kiemelt — mérművek

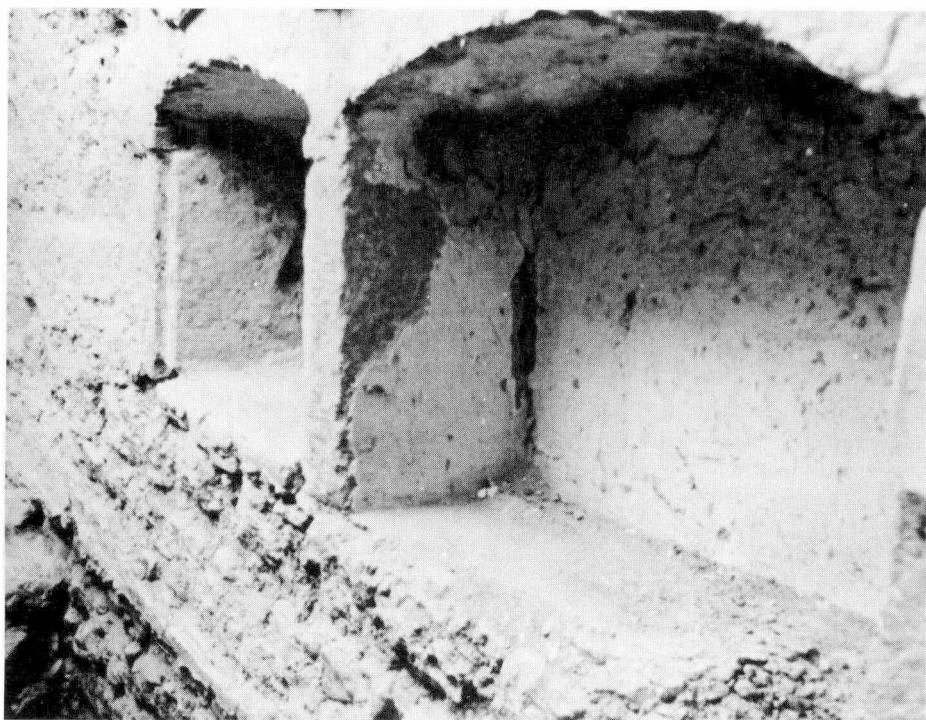
42. A sekrestye déli falában kiképzett ikerfülke a másodlagosan elhelyezett sírkőtöredékekkel

41. Einritzung aus dem 15. Jahrhundert an der Wand der Südkonche
42. Doppelnische in der Südwand der Sakristei mit dem Bruchstück eines sekundär eingesetzten Grabsteins

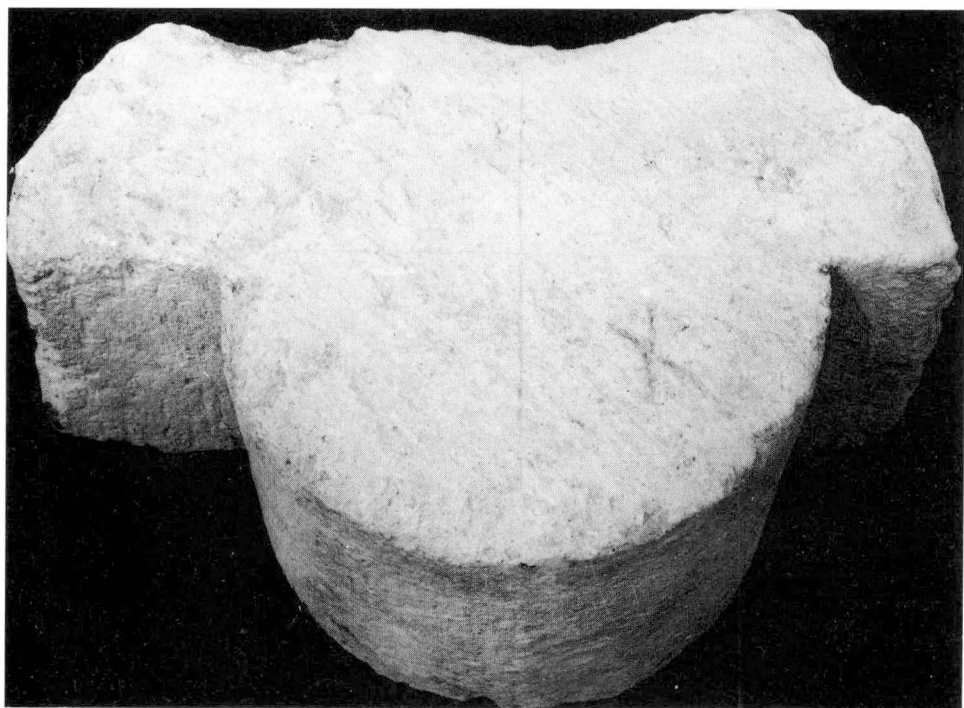
64. A 14. századi templomhajó faloszlopának réteggöve

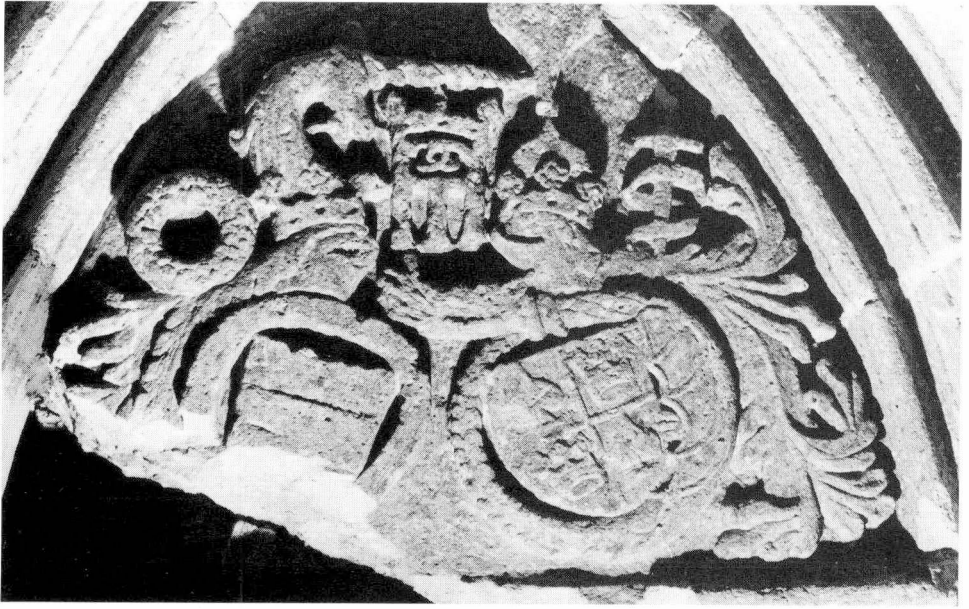
84. A 15. századi hajó déli kapuzatának timpanonja

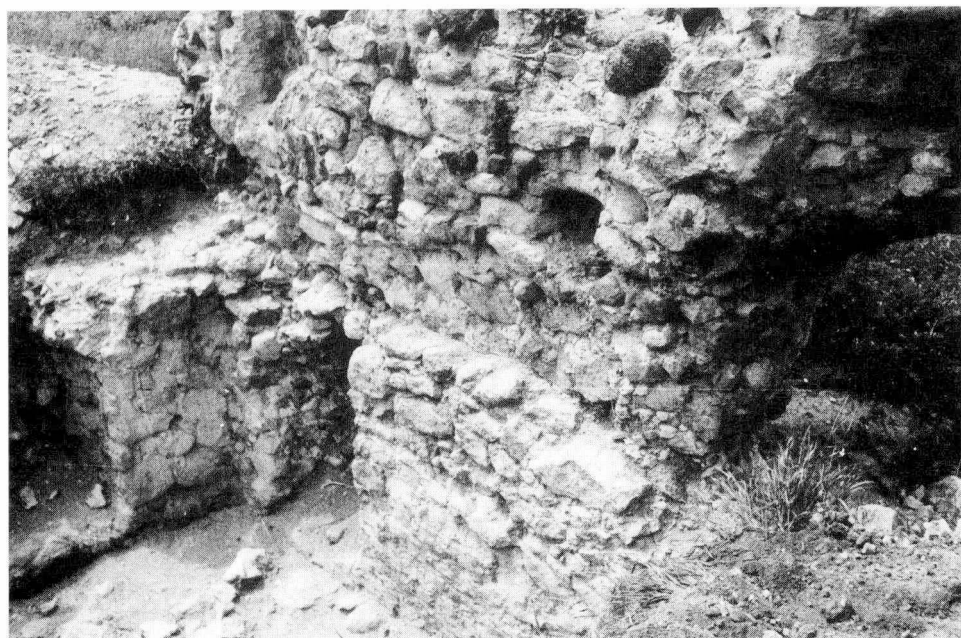
147. Az 1. sz. földszinti helyiség meg nem épült dongaboltozatának fészke

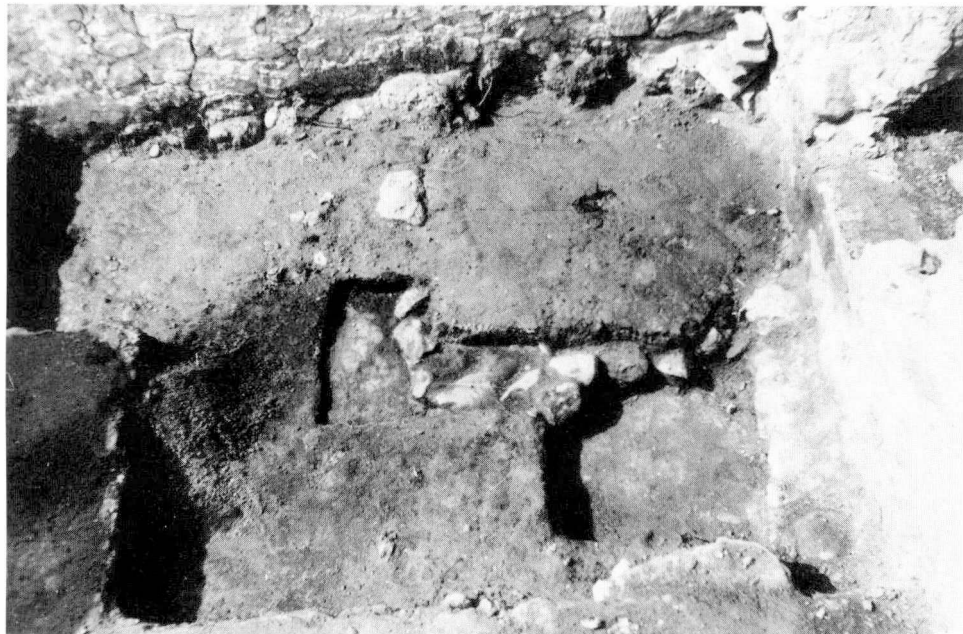
149. A 2. sz. földszinti helyiség ÉNy-i sarkában kialakított tüzelőberendezés feltárt alapozása

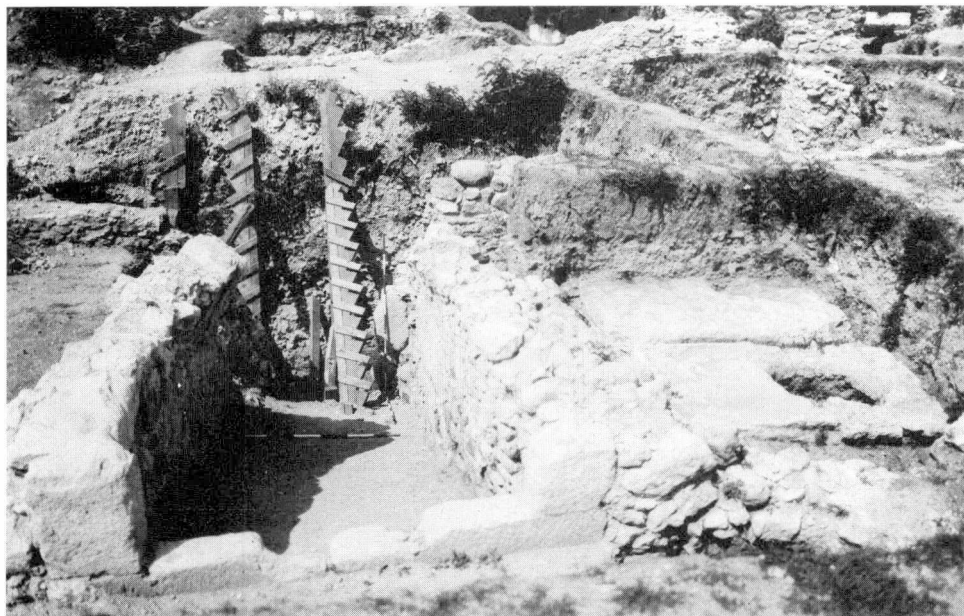
152. A pince ÉK-i sarkában kiképzett rampás lejárati

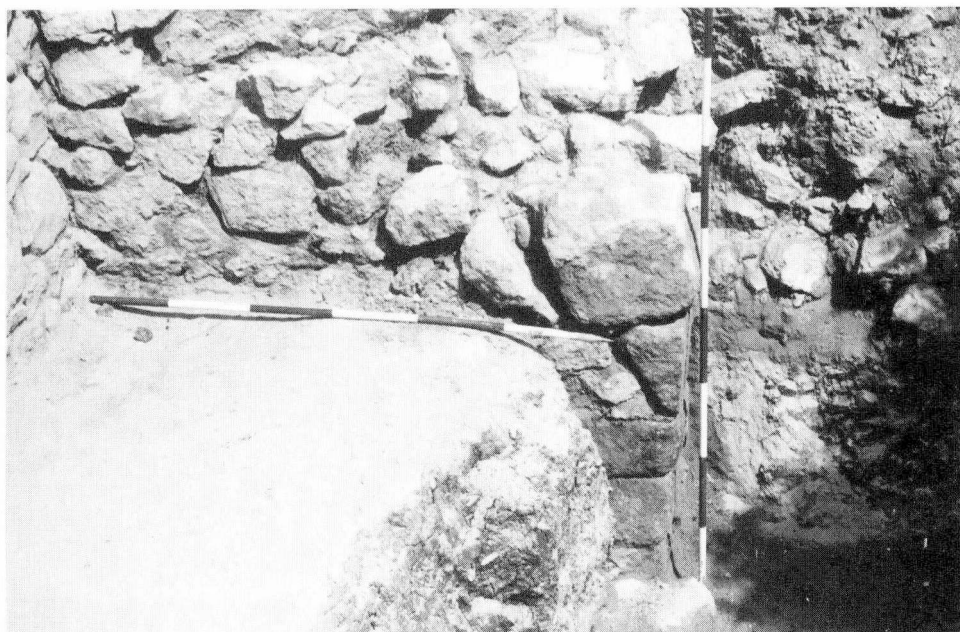
157. A pince 1. és 2. sz. helyiségeit elválasztó ajtónyílás nyugati kávája

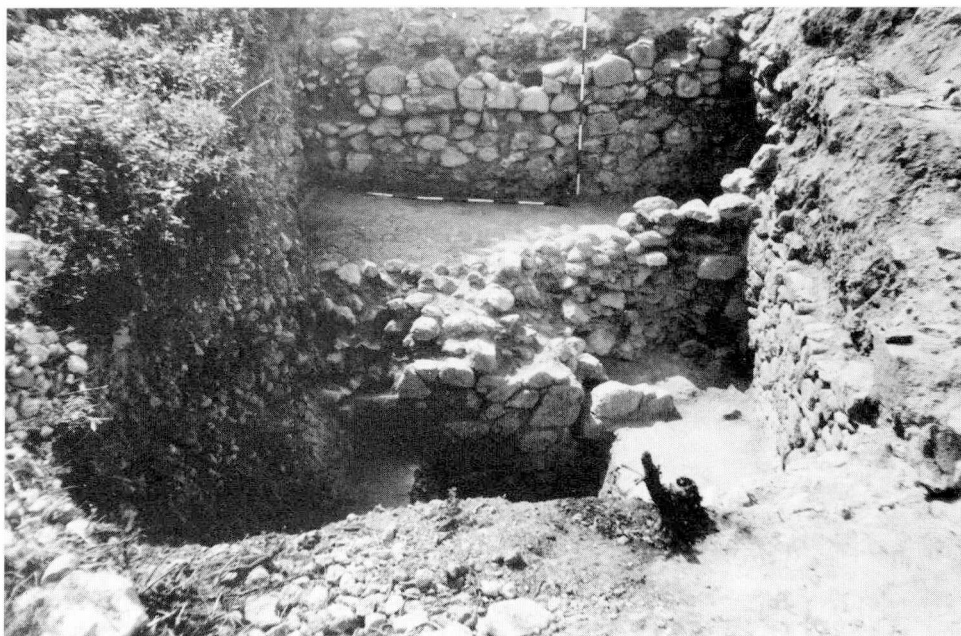
159. A pince 1. és 2. sz. helyiségei, valamint az utóbbiban kialakított padkák

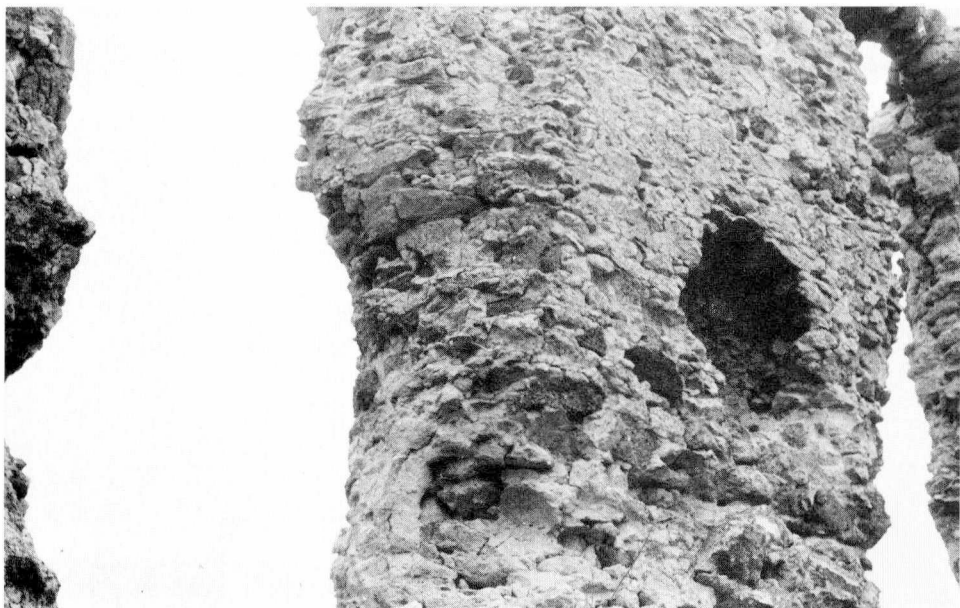
167. Az 1. sz. emeleti helyiség ablaknyílása (a Ny-i falban) a belső felől

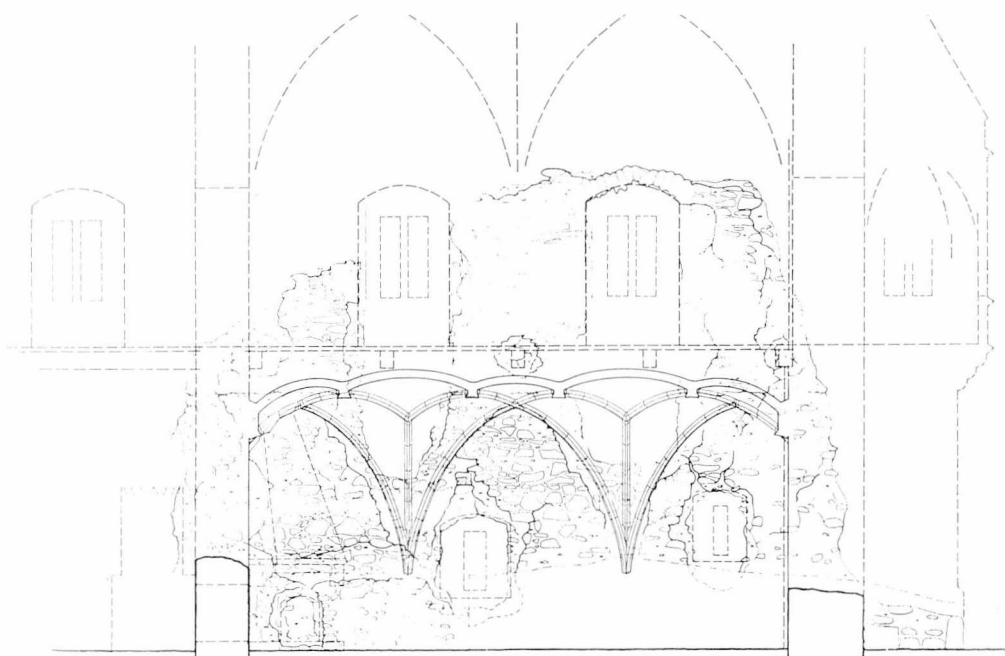
179. Az álló ÉNy-i fal a homlokív-lenyomatokkal és a rávetített rekonstruált keresztmetszettel

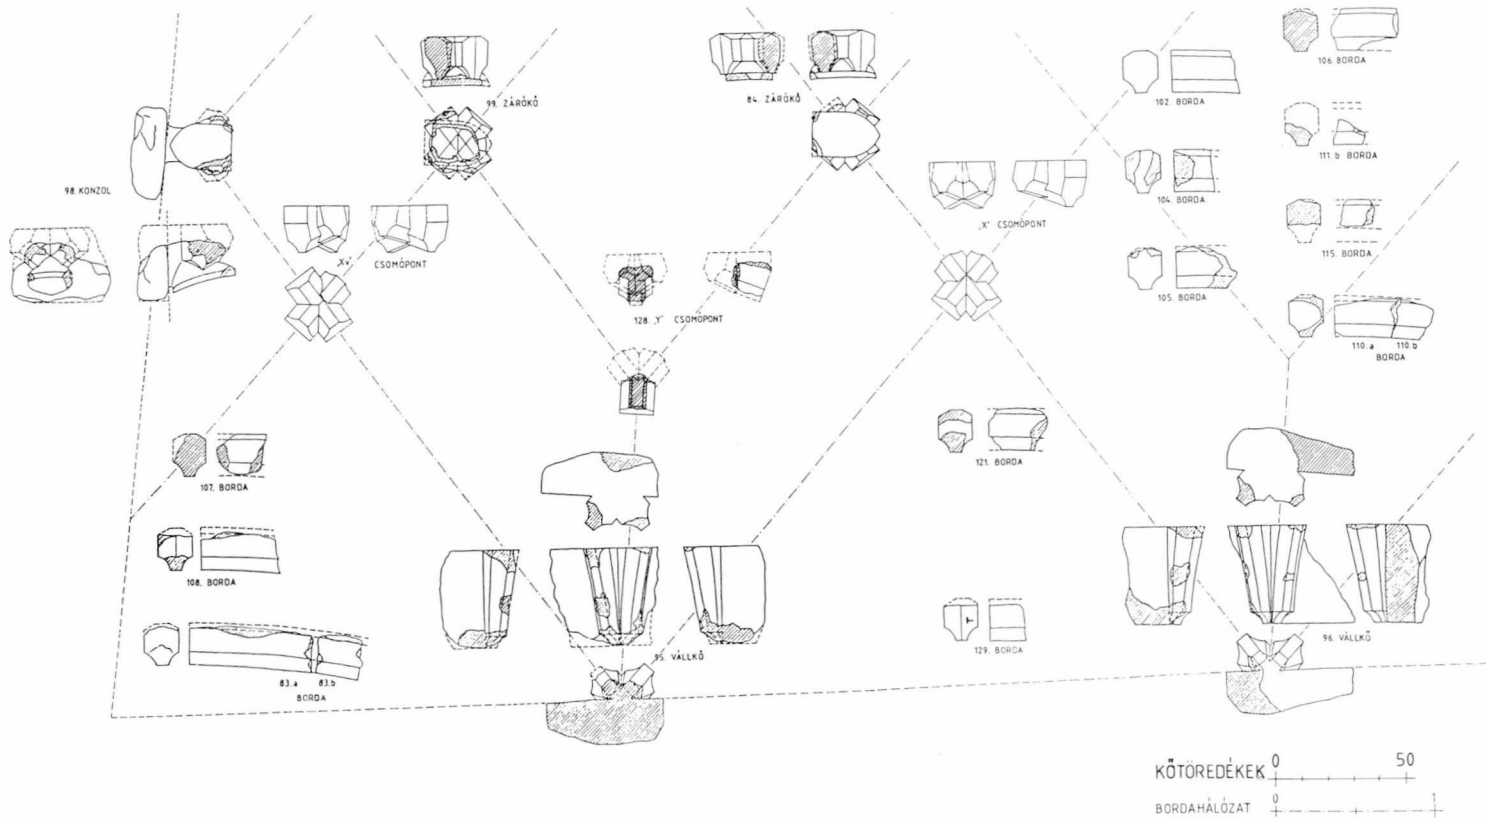
181. A feltárás során előkerült kötöredékek felmérési rajza
