MŰVÉSZETTÖRTÉNETI  
FÜZETEK 16

Varga Livia

A SZÁSZSEBESI  
EVANGÉLIKUS  
TEMPLOM  
KÖZÉPKORI  
ÉPÍTÉSTÖRTÉNETE

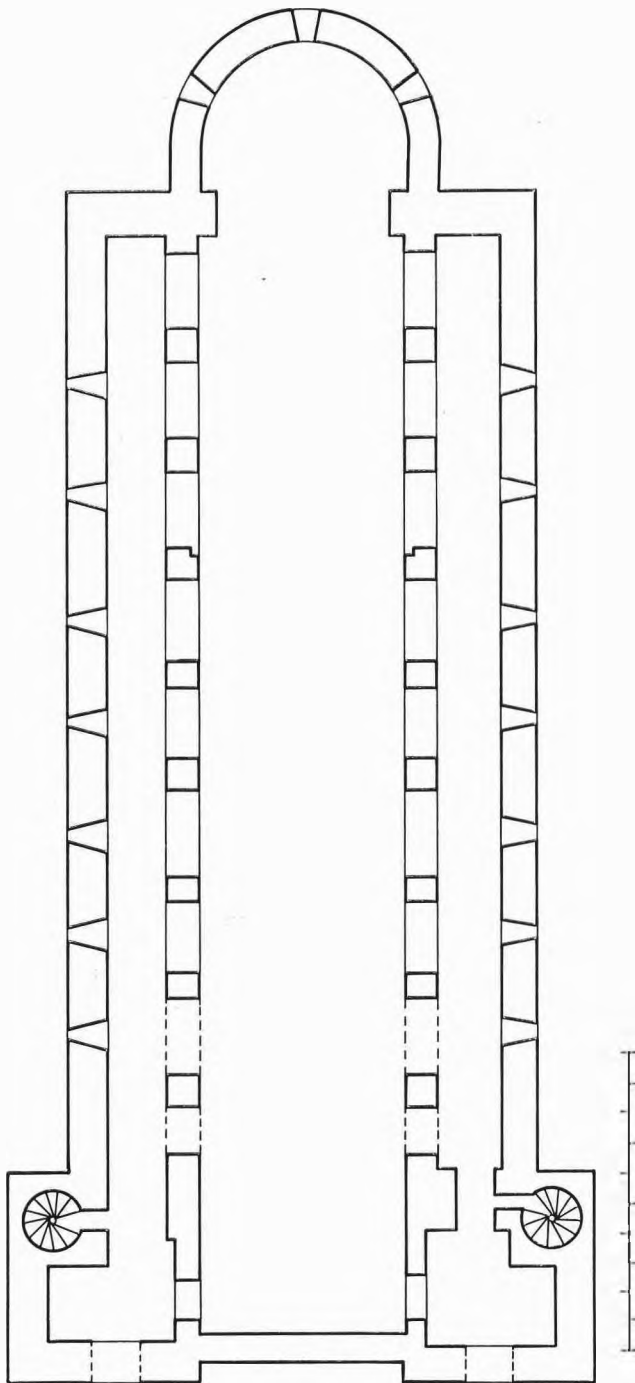
2. A templom alaprajza az első építési szakaszban (A MOB felmérése alapján készítette Mezey Alice)

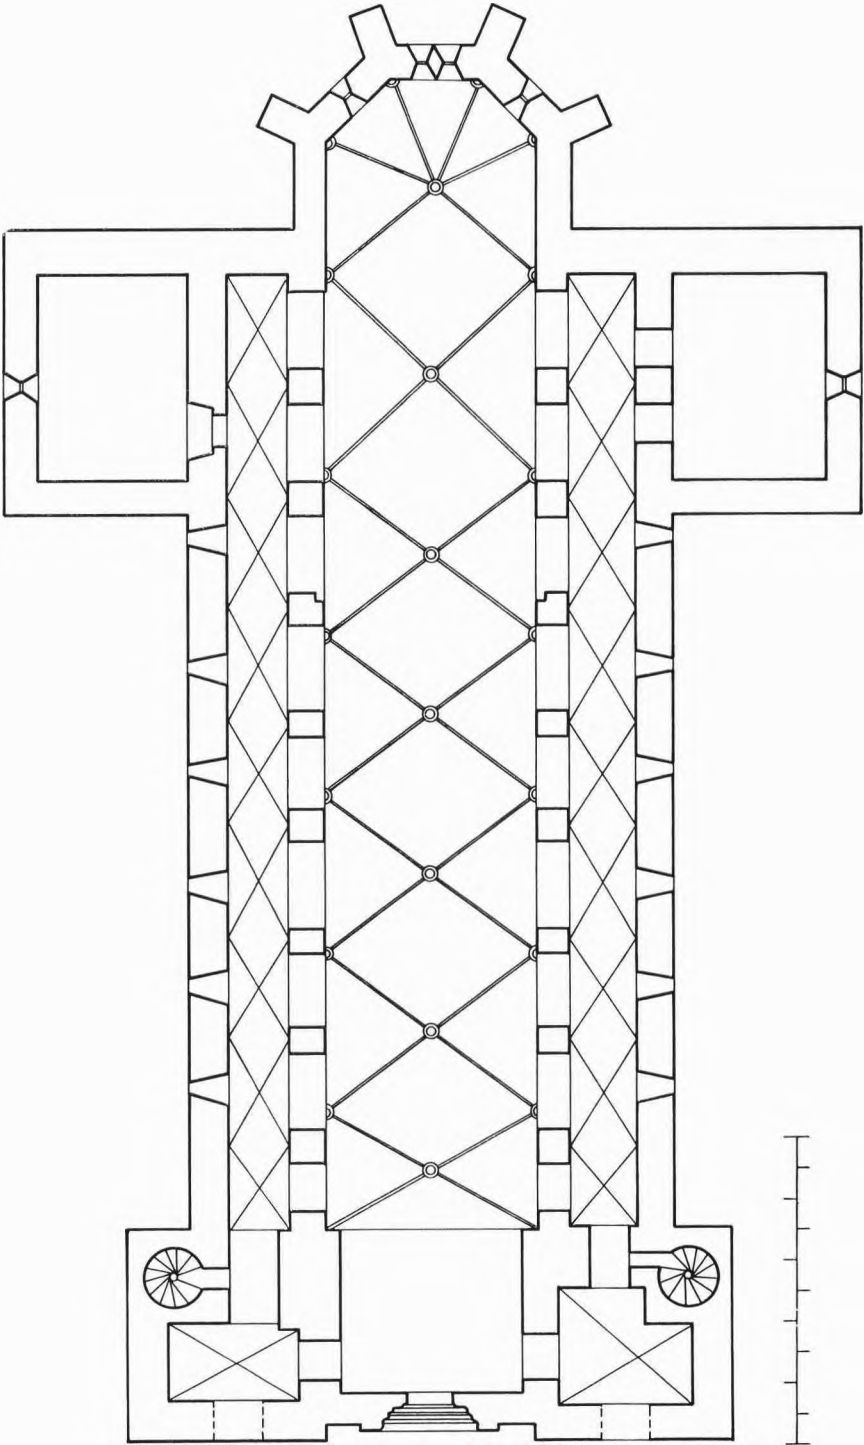
3. A templom alaprajza a második építési szakaszban (A MOB felmérése alapján készítette Mezey Alice)

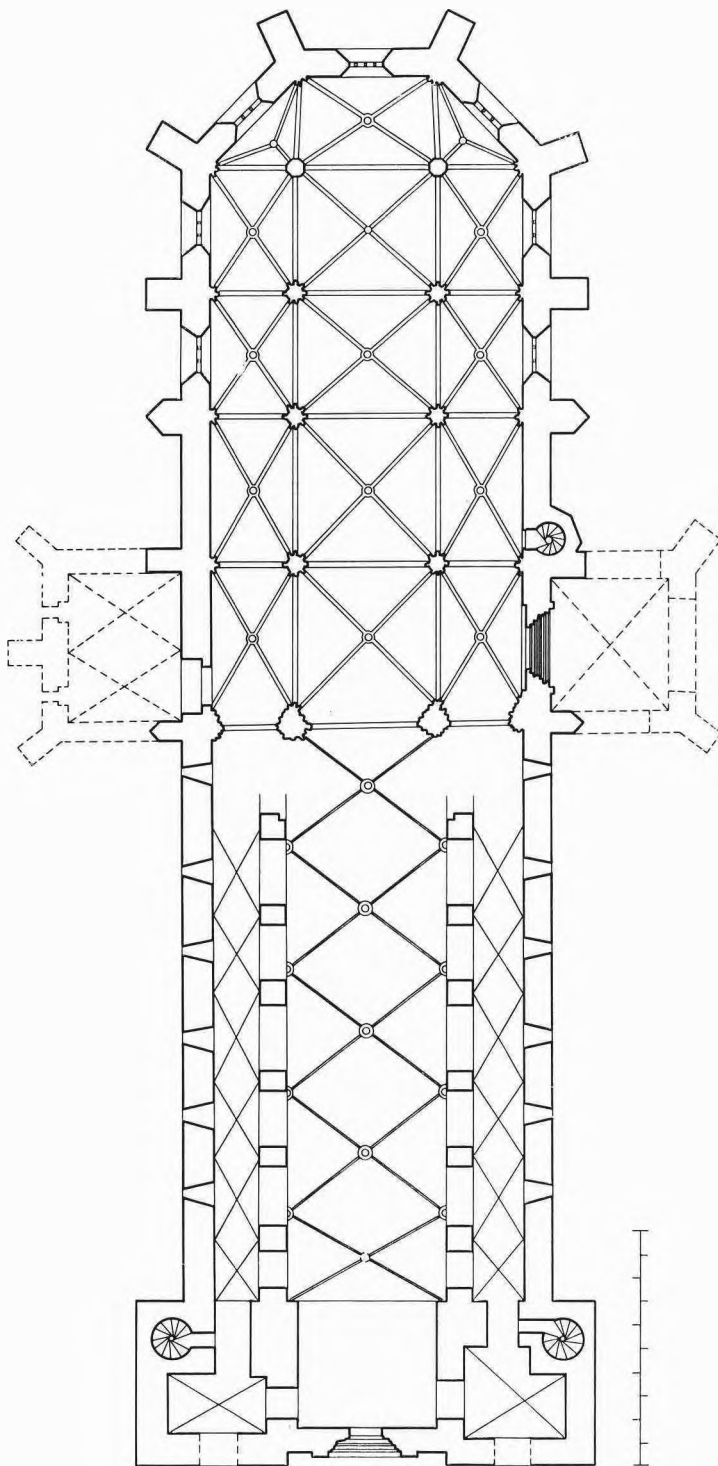
4. A templom alaprajza a harmadik építési szakaszban (A MOB felmérése alapján készítette Mezey Alice)

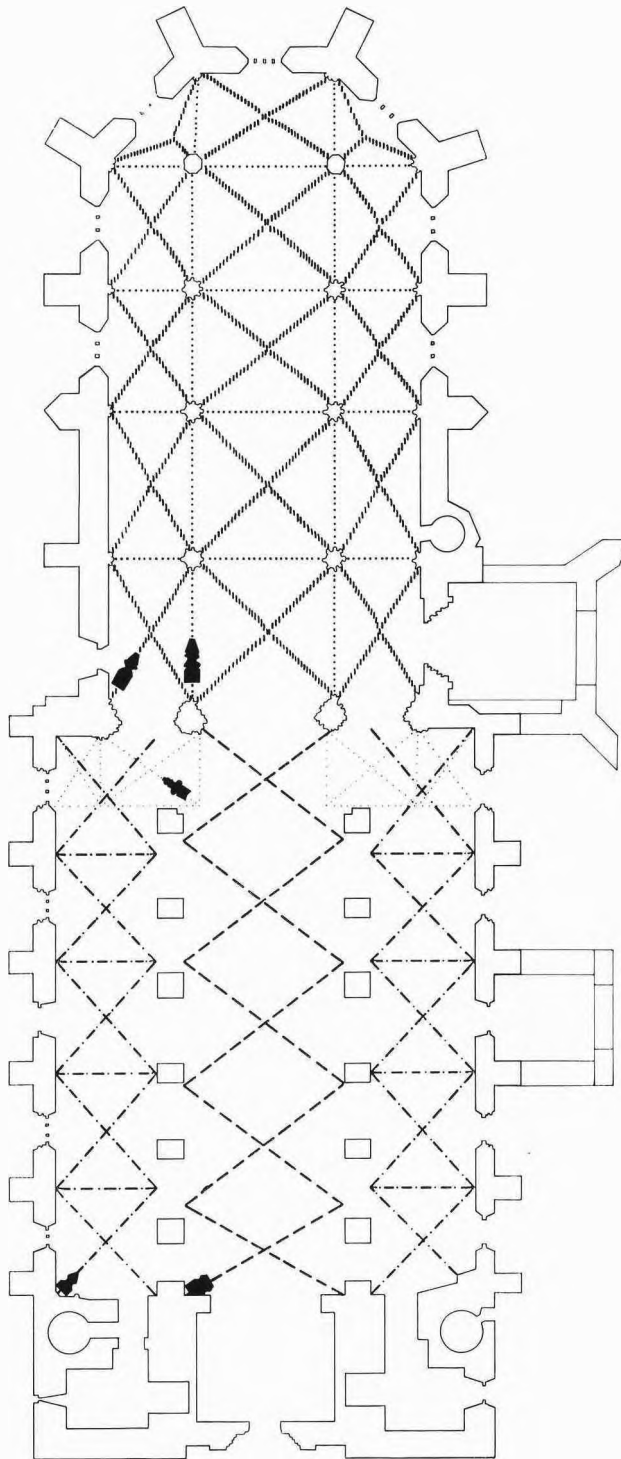
5. A templom alaprajza a boltozati bordák bejelölésével (A MOB felmérése alapján készítette Mezey Alice)

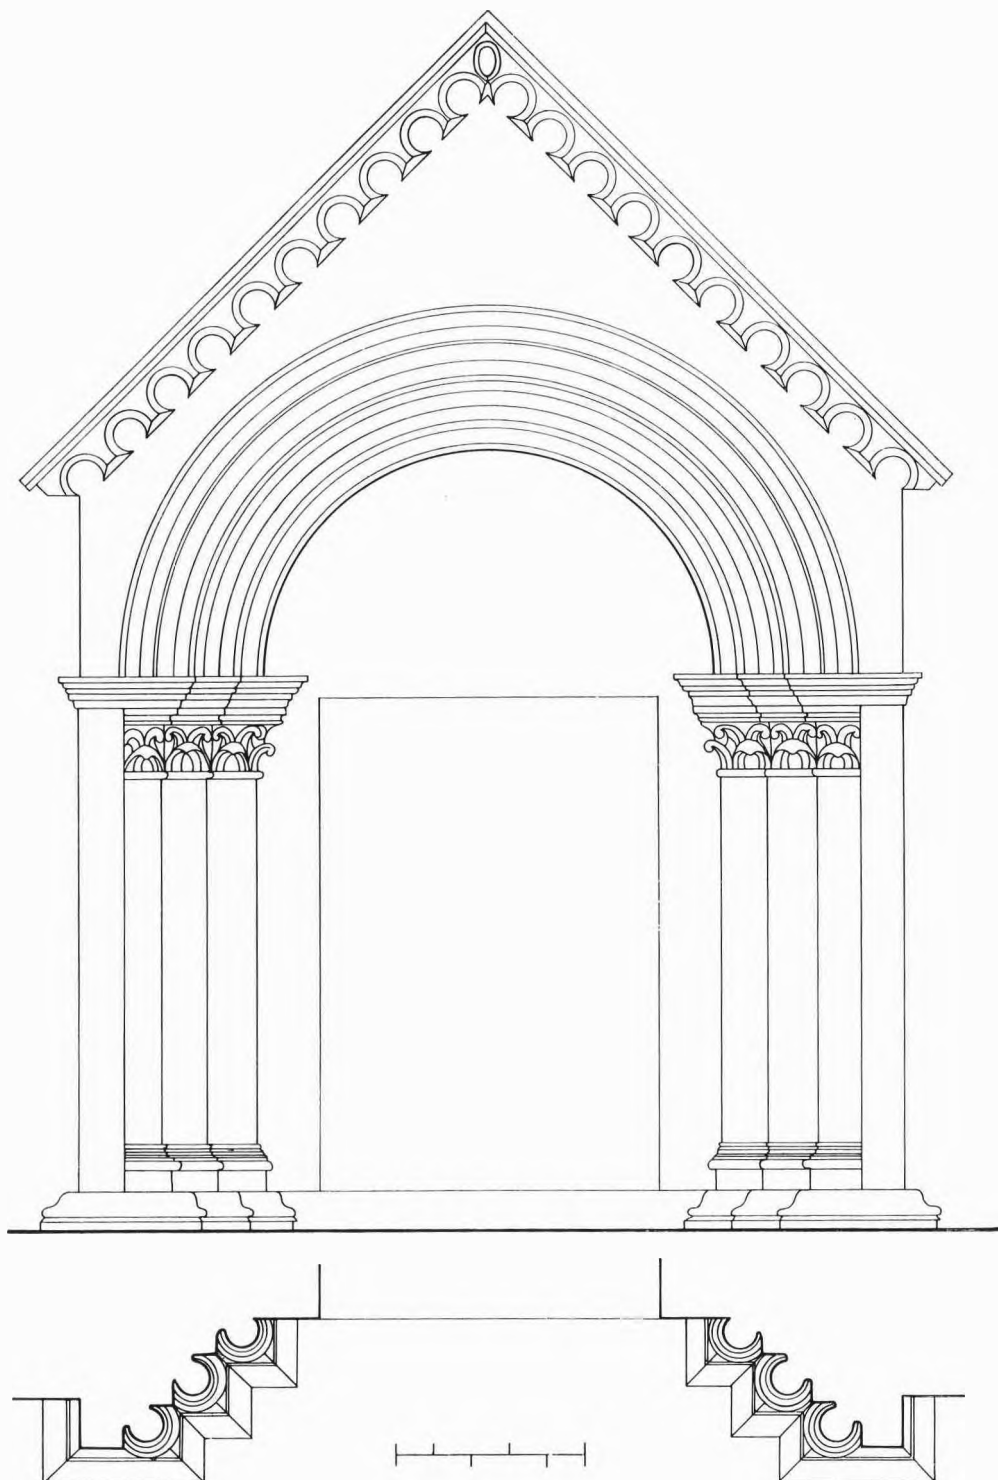
6. A templom nyugati kapuzatának nézete és alaprajza (Mezey Alice rajza)

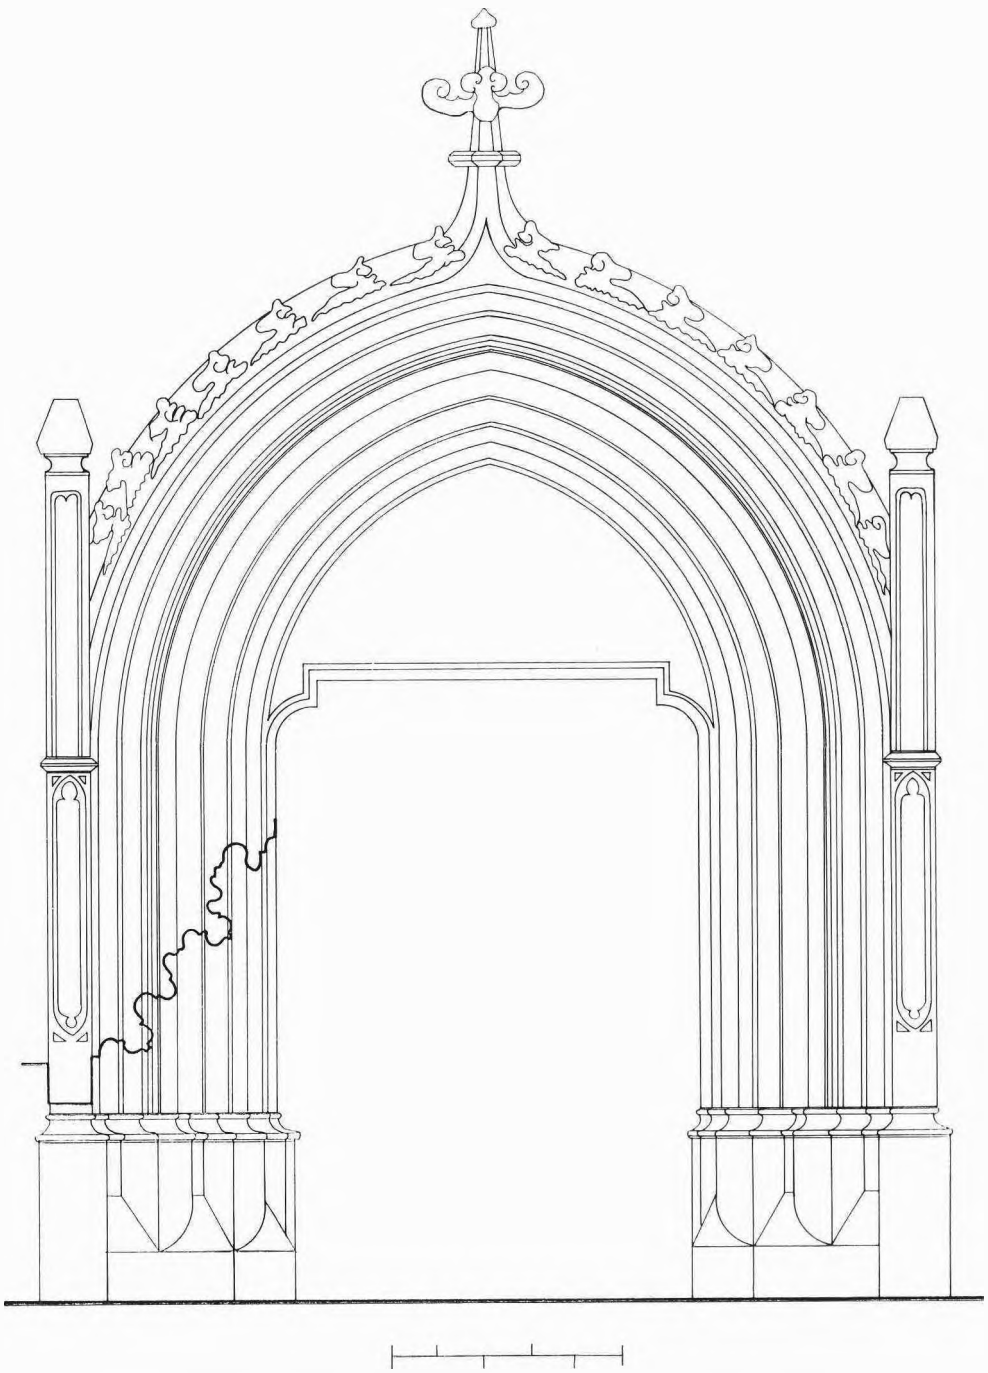
7. A templom délkeleti kapuzatának nézete és alaprajza (Merkel Viktor rajza)

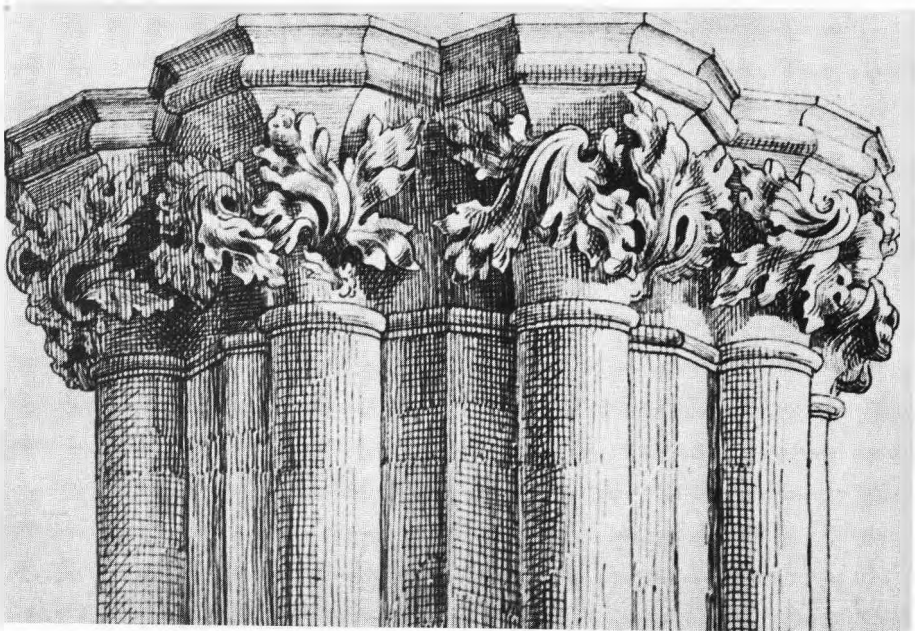
13. A szentély df1-es pillérének fejezete (Sztéhlo Ottó rajza)

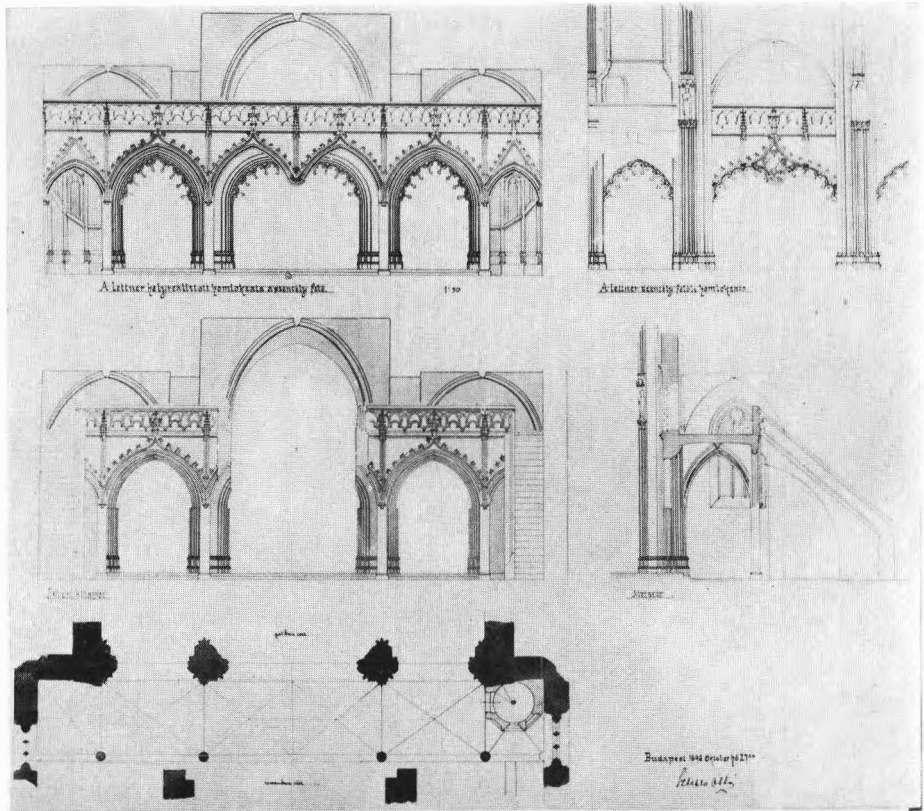
14. A lettner rekonstrukciója (A MOB felmérése, Sztéhló Ottó rajza)

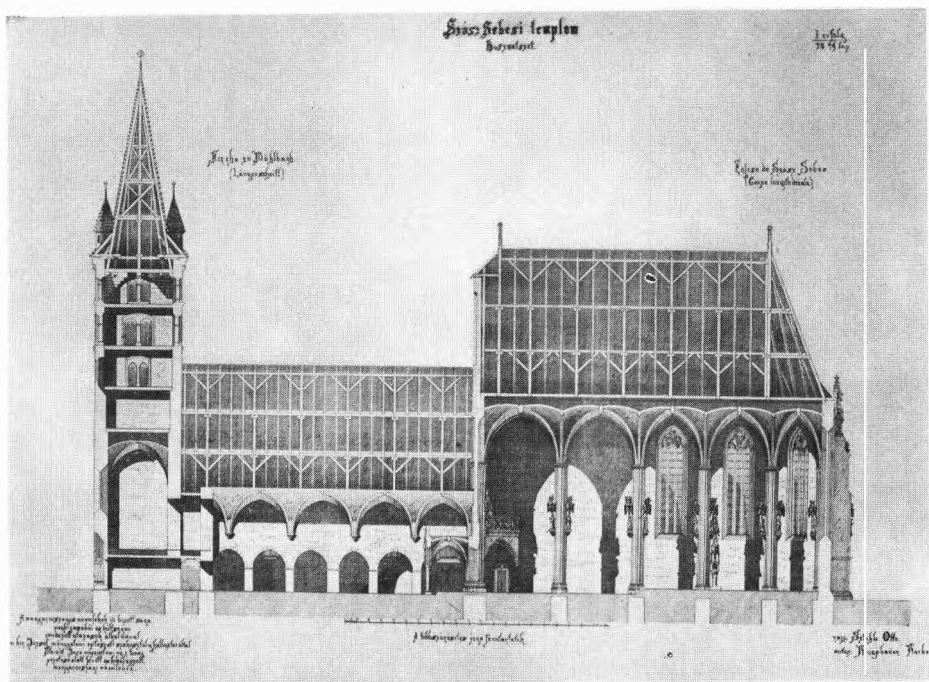
17. A templom hossz metszete (A MOB felmérése, Sztelho Ottó rajza)

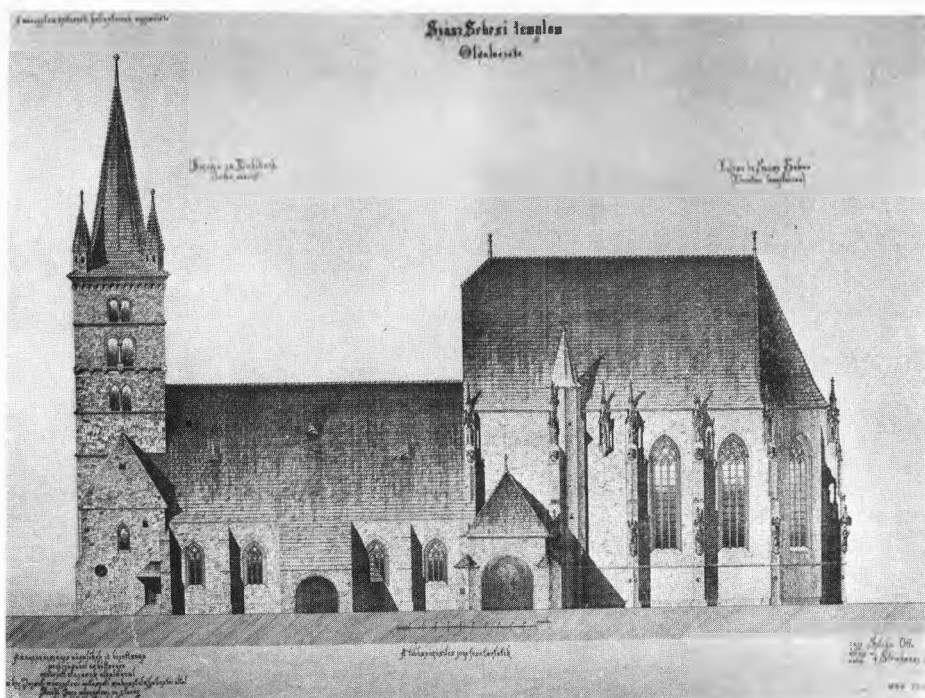
18. A templom déli homlokzata (A MOB felmérése, Sztshlo Ottó rajza)

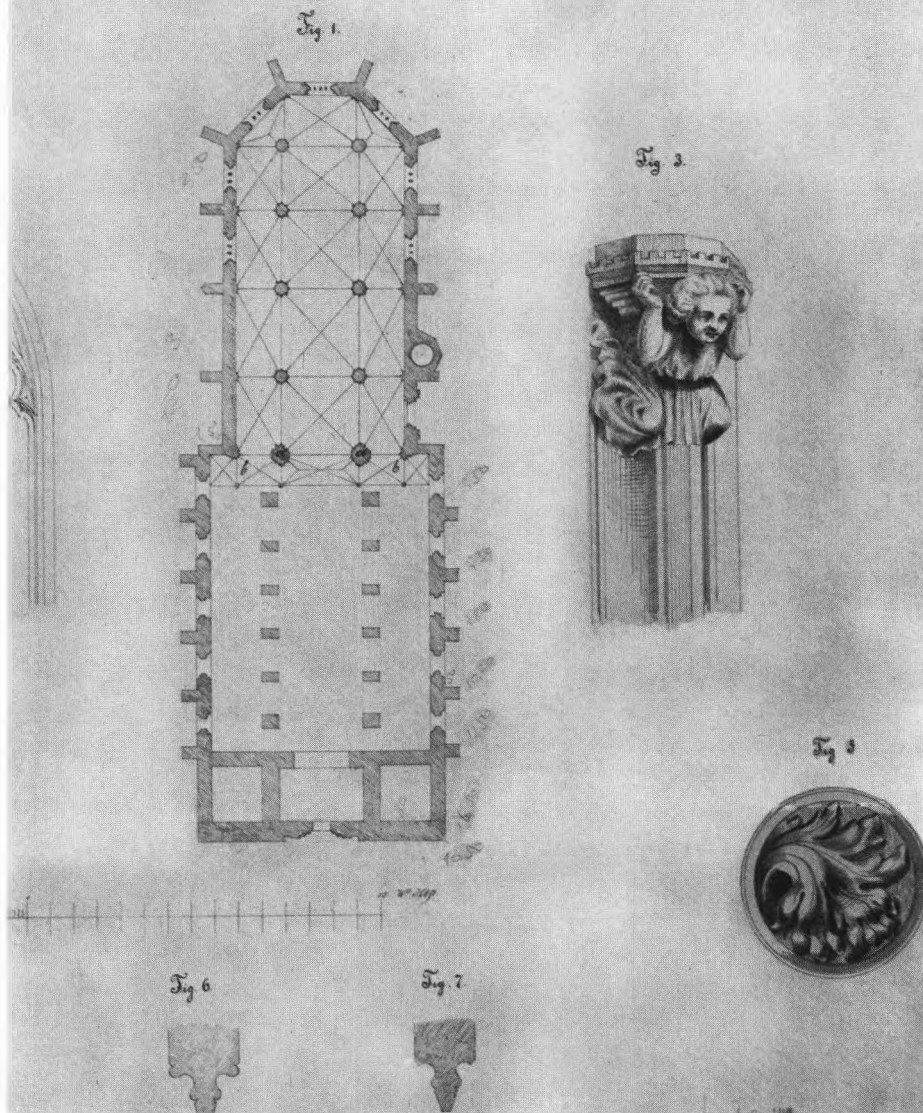
20. A templom alaprajza és a szentély építészeti részletei (A MOB felmérése, Szehtlo Ottó rajza)

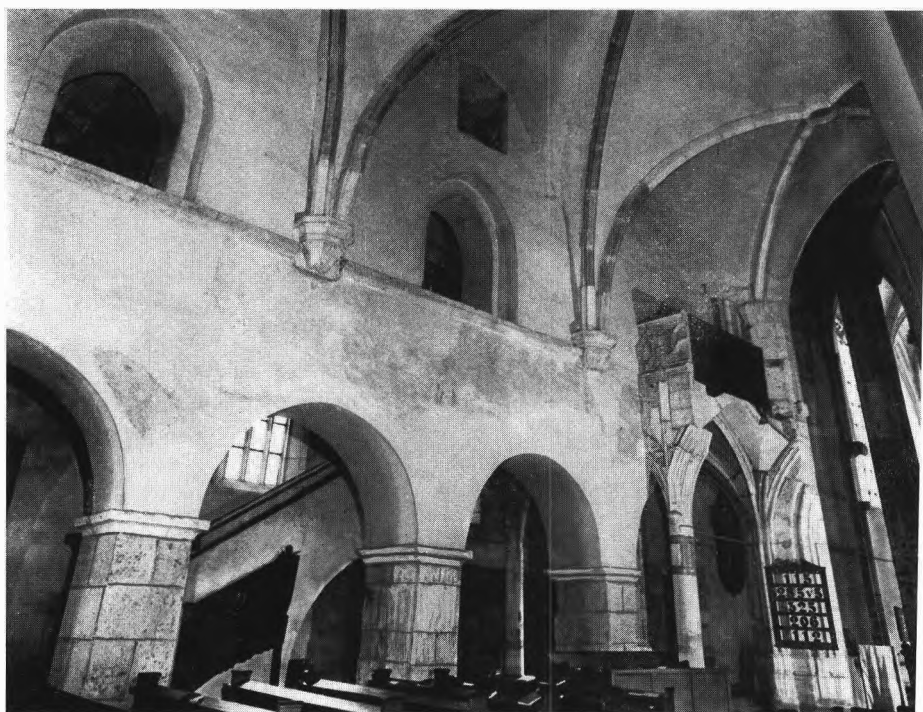
25. A bazilikális hosszház árkádívpillérei

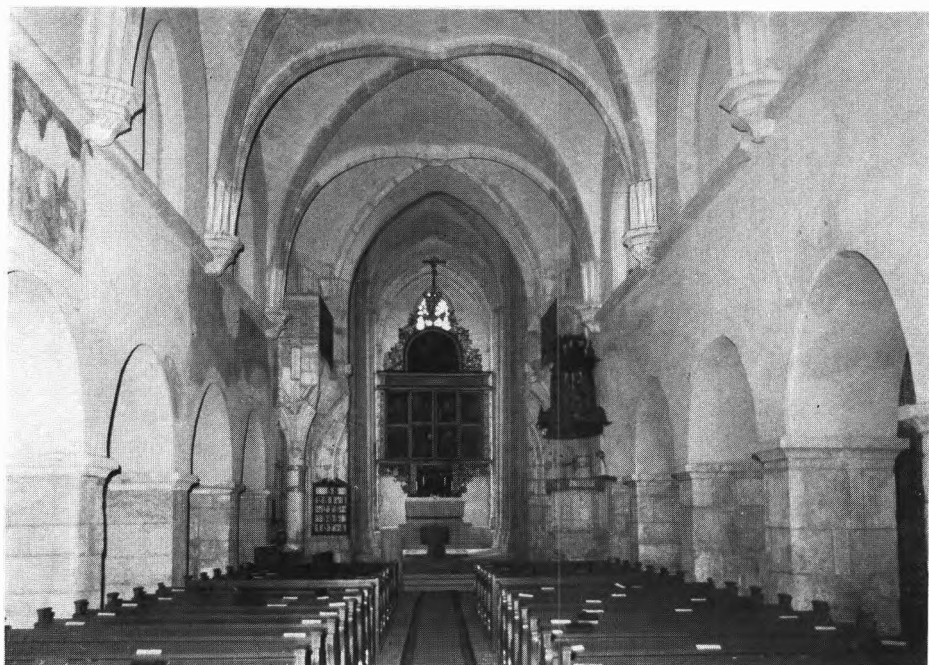
26. A bazilikális hosszház főhajójának boltozata

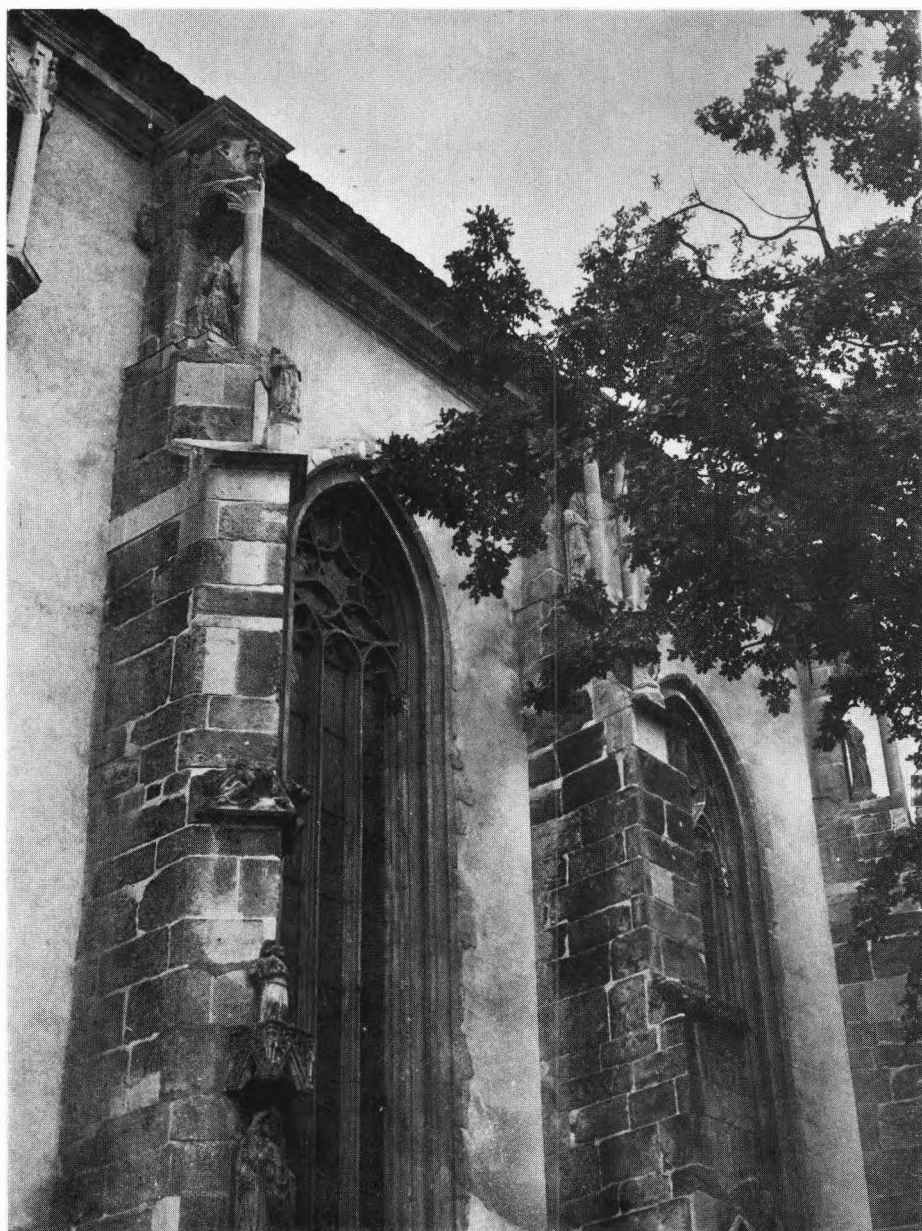
33. A szentély déli homlokzatának támpillérei

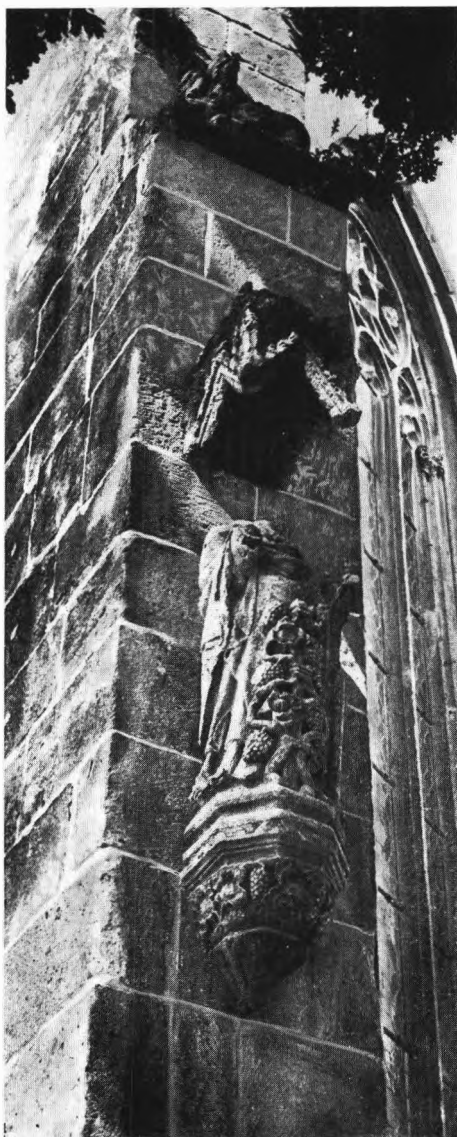
42. Krisztus (?), a tk1-es támpilléren

A szentélyzáradék tk1-es támpilléréen, az övpárkány felett, szőlőlevelekkel és -fürtökkel díszített konzolon letört fejű és karú szobor áll.<sup>93</sup> (42. kép.) Testén ugyancsak szőlőfürtök és szőlőtő látható. A feje fölé boruló baldachinon szörnyállat ül. A pillért tagoló első osztópárkányon ló testű, ember fejű szörny fekszik, a másodikon kis fiále áll. A legfelső zóna baldachinja alá, amelyet itt is kettős oszlop tart, egy szent szobrát helyezték.

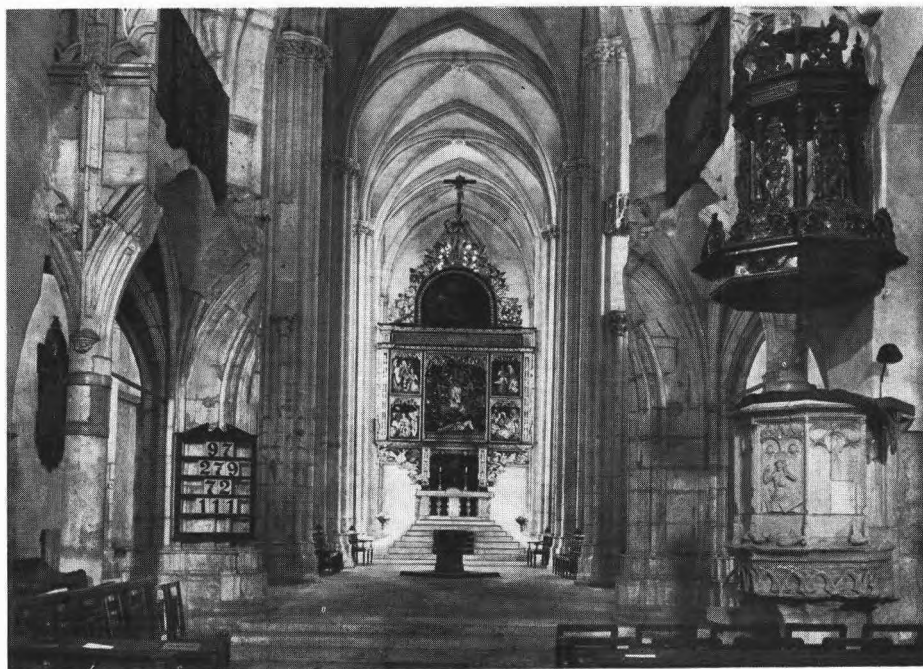
77. A lettner középhajóban levő maradványai
